**SYNDICAT INTERCOMMUNAL POUR
L'AMENAGEMENT DE LA MANSE
ET DE SES AFFLUENTS**

RUISSEAU DU RUAU ET DE SES AFFLUENTS

ANNEXES

**DOSSIER DE DECLARATION D'INTERET GENERAL
(En application de l'article L.211-7 du code de l'Environnement :**

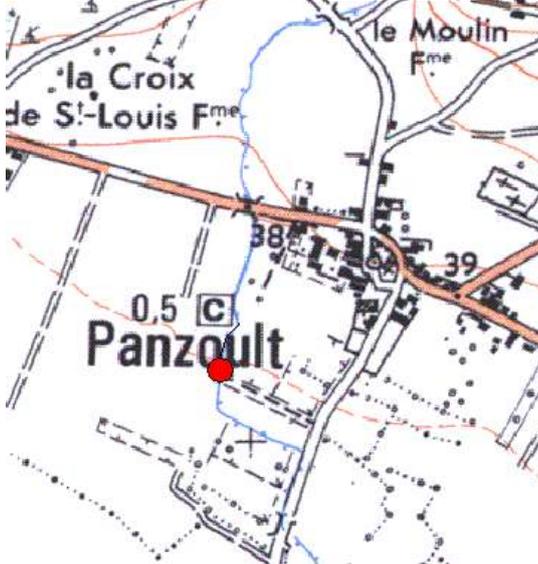
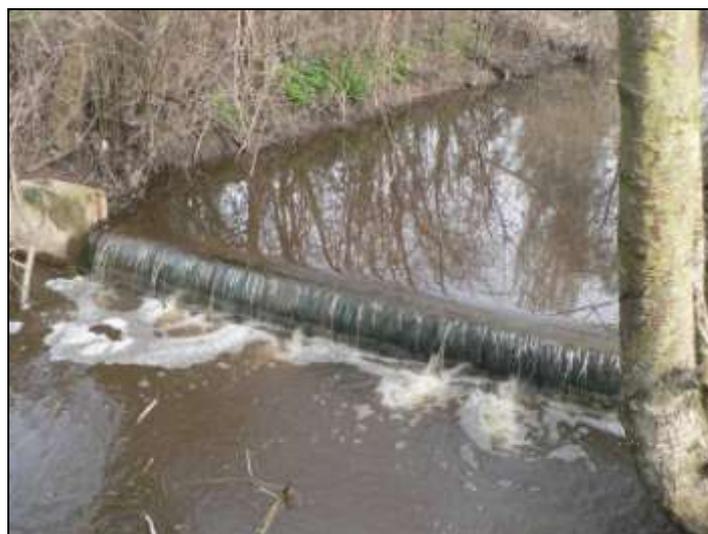
N° R 1	Seuil de Panzoult

Référentiel des obstacles à l'écoulement	Non référencé
	Cours d'eau	Ruau
	Localisation	Aire de loisir de la commune de Panzoult
	Commune	Panzoult
	Usages	Alimentation du plan d'eau communal
	Nature de l'ouvrage	Culée cimentée Seuil en bardeaux métalliques
Caractéristiques de l'ouvrage		
Etat	Bon	
Hauteur de chute	35 cm	
Largeur de l'ouvrage	4 m	
Profil	Paroi verticale	
Incidences de l'ouvrage		
Franchissabilité	Classe 3	
Influence ligne d'eau amont	150 m	
Observations

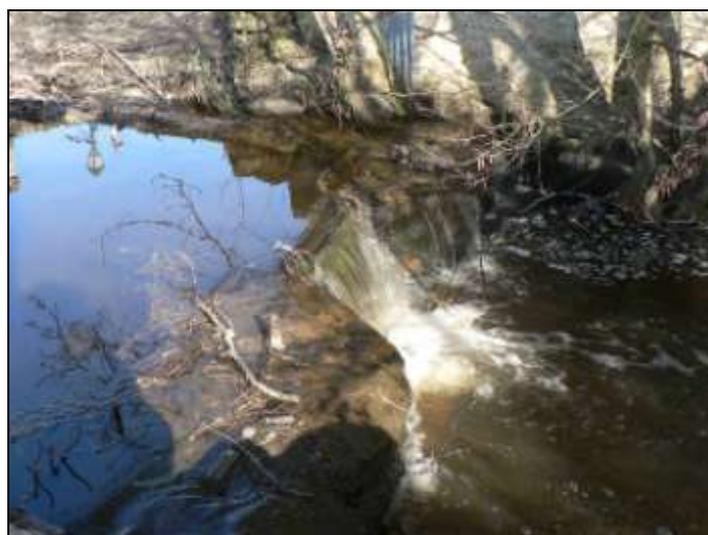
N° R 2	Seuil du lavoir de Panzoult

Référentiel des obstacles à l'écoulement	Non référencé
	Cours d'eau	Ruau
	Localisation	Au sis du pont de la départementale 21
	Commune	Panzoult
	Usages	Usage ancien : lavoir Usage actuel : Patrimonial
	Nature de l'ouvrage	Seuil maçonné équipé en son centre d'une vanne métallique d'1m de large munie de 2 poignées
Caractéristiques de l'ouvrage		
Etat	Moyen	
Hauteur de chute	60 cm	
Largeur de l'ouvrage	4,80 m	
Profil	Paroi verticale	
Incidences de l'ouvrage		
Franchissabilité	Classe 4	
Influence ligne d'eau amont	150 m	
Observations	Le bâti du lavoir a été restauré

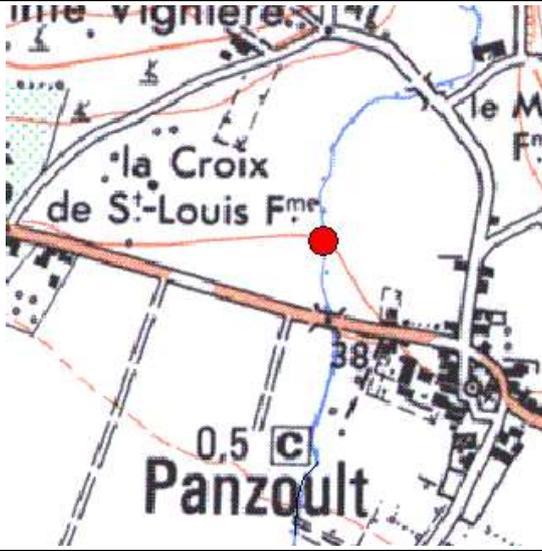
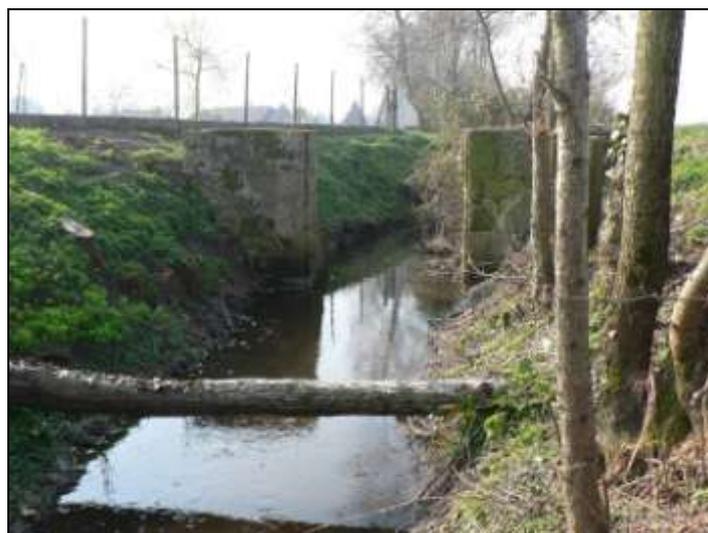
N° R 3		Seuil

Référentiel des obstacles à l'écoulement	Non référencé	
	Cours d'eau	Ruau	
	Localisation	100 m en amont du pont de la départementale 21	
	Commune	Panzoult	
	Usages	Inconnu	
	Nature de l'ouvrage	Culée d'un ancien seuil	
Caractéristiques de l'ouvrage			
Etat	Mauvais		
Hauteur de chute	0 cm		
Largeur de l'ouvrage	2,00 m		
Profil			
Incidences de l'ouvrage			
Franchissabilité	Classe 0		
Influence ligne d'eau amont	Aucune		
Observations	Ancien ouvrage dont il ne reste plus que les infrastructures

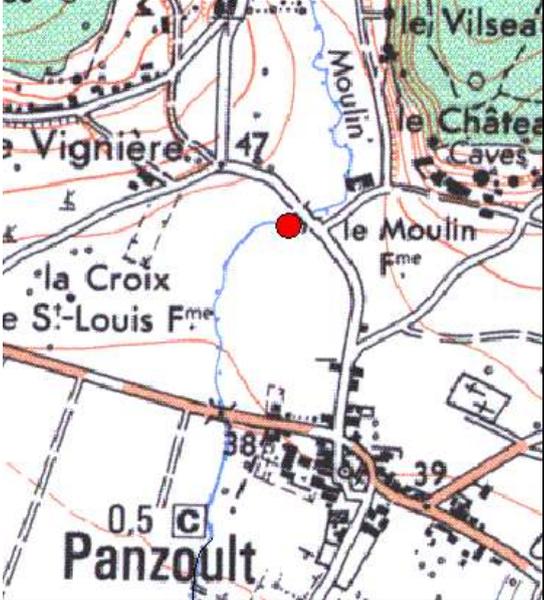
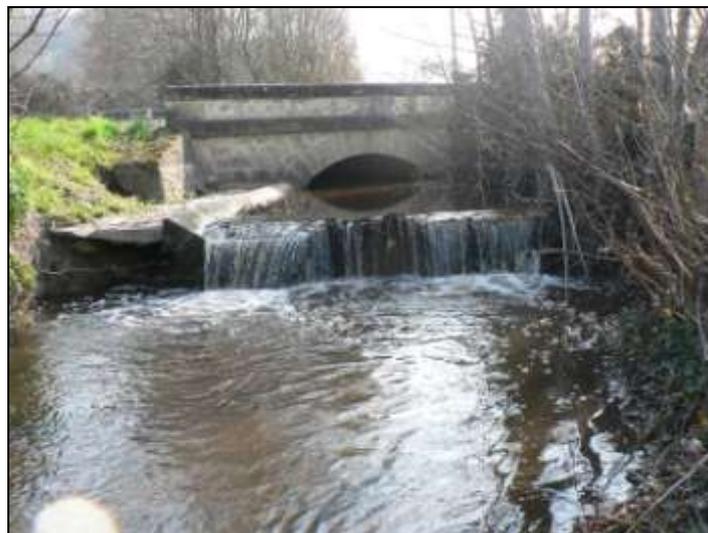
N° R 4	Seuil du lavoir du Moulin

Référentiel des obstacles à l'écoulement	Non référencé
	Cours d'eau	Ruau
	Localisation	Au sis du pont de la Rue de la Forêt
	Commune	Panzoult
	Usages	Usage ancien : lavoir
	Nature de l'ouvrage	Seuil maçonné équipé en son centre d'une vanne métallique d'1m de large munie de 2 poignées
Caractéristiques de l'ouvrage		
Etat	Moyen	
Hauteur de chute	60 cm	
Largeur de l'ouvrage	3,50 m	
Profil	Paroi verticale	
Incidences de l'ouvrage		
Franchissabilité	Classe 4	
Influence ligne d'eau amont	50 m	
Observations	Le bâti du lavoir n'existe plus

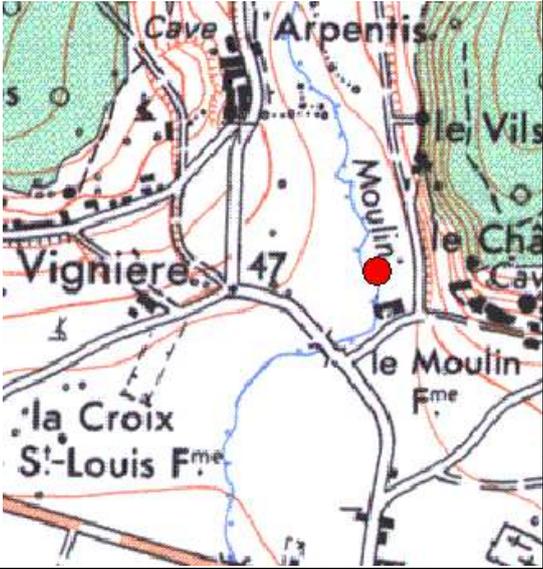
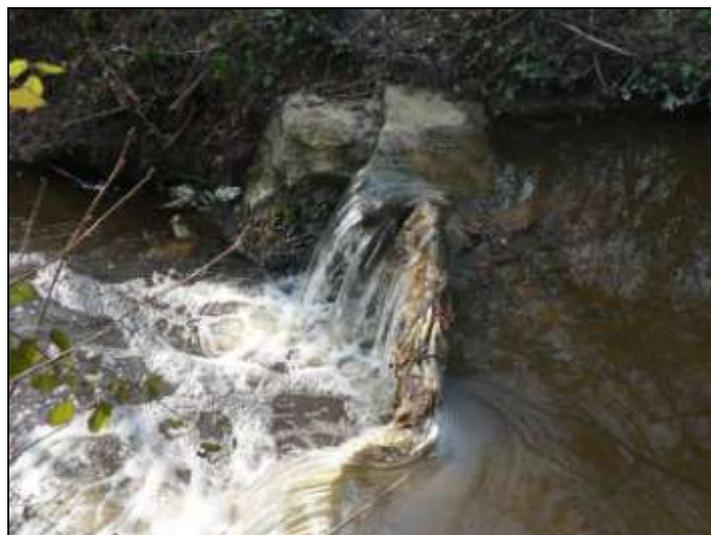
N° R 5		Seuil du Moulin de Panzoult

Référentiel des obstacles à l'écoulement	Non référencé	
	Cours d'eau	Ruau	
	Localisation	Amont du Moulin de Panzoult	
	Commune	Panzoult	
	Usages	Maintenir une lame d'eau pour l'alimentation d'un plan d'eau	
	Nature de l'ouvrage	Seuil maçonné équipé en son centre d'une vanne métallique d'1m de large munie de 2 poignées	
Caractéristiques de l'ouvrage			
Etat	Moyen		
Hauteur de chute	60 cm		
Largeur de l'ouvrage	3,50 m		
Profil	Paroi verticale		
Incidences de l'ouvrage			
Franchissabilité	Classe 4		
Influence ligne d'eau amont	80 m		
Observations

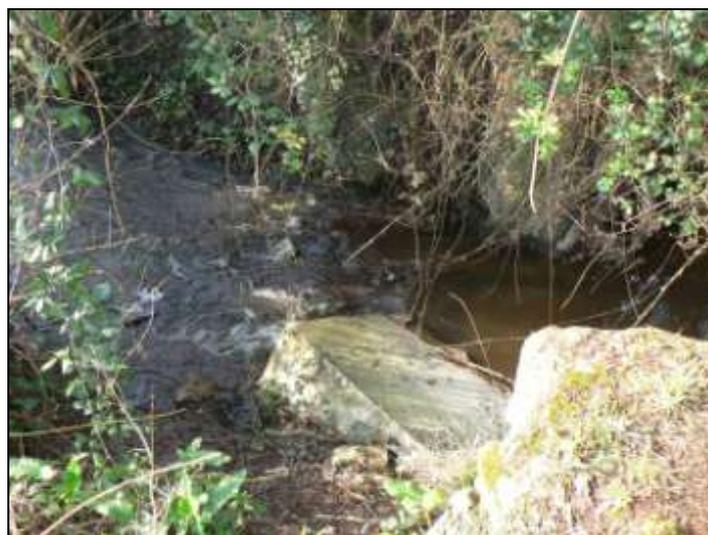
N° R 6	Radier du Pont de l'Arpentis

Référentiel des obstacles à l'écoulement	Non référencé
	Cours d'eau	Ruau
	Localisation	Au sis du hameau l'Arpentis
	Commune	Panzoult
	Usages	Renforcement de pont
	Nature de l'ouvrage	Radier pierreux et maçonné
Caractéristiques de l'ouvrage		
Etat	Moyen	
Hauteur de chute	25 cm	
Largeur de l'ouvrage	2,50 m	
Profil	Paroi inclinée, pente douce, présence de pierres sur le radier	
Incidences de l'ouvrage		
Franchissabilité	Classe 1	
Influence ligne d'eau amont	Nulle	
Observations	Les pierres constitutives au renforcement de la berge en aval du pont sont écroulées, rive droite, réduisant la largeur du lit à 1 m

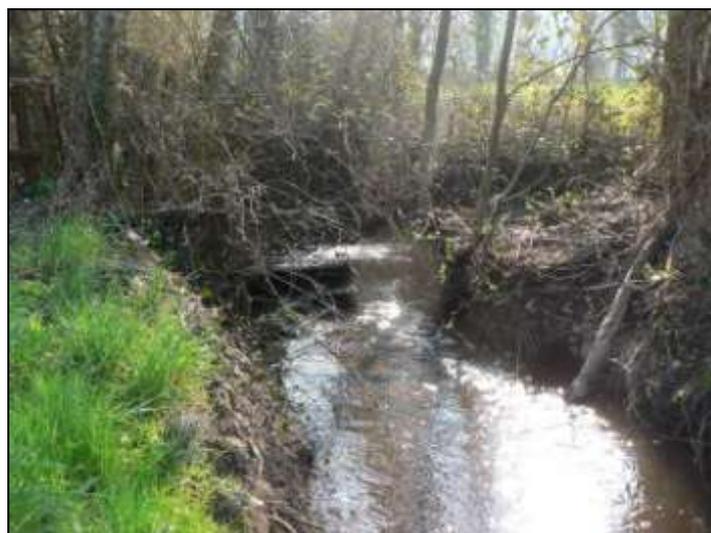
N° R 7		Seuil de l'Arpentis

Référentiel des obstacles à l'écoulement	Non référencé	
	Cours d'eau	Ruau	
	Localisation	Amont du hameau l'Arpentis	
	Commune	Panzoult	
	Usages	Inconnu	
	Nature de l'ouvrage	Planches	
Caractéristiques de l'ouvrage			
Etat	Mauvais		
Hauteur de chute	30 cm		
Largeur de l'ouvrage	2,50 m		
Profil	Paroi verticale		
Incidences de l'ouvrage			
Franchissabilité	Classe 2		
Influence ligne d'eau amont	20 m		
Observations

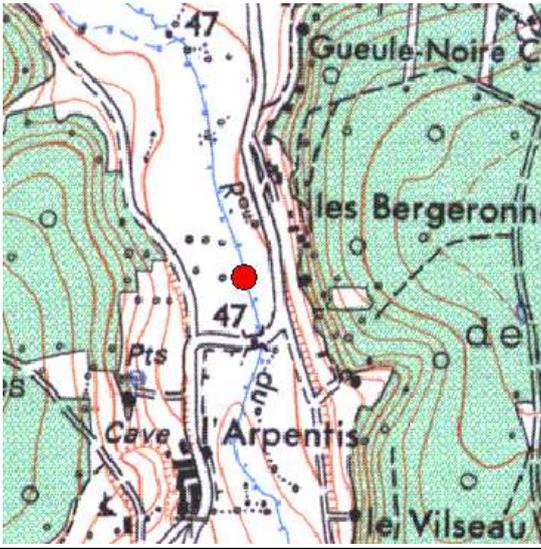
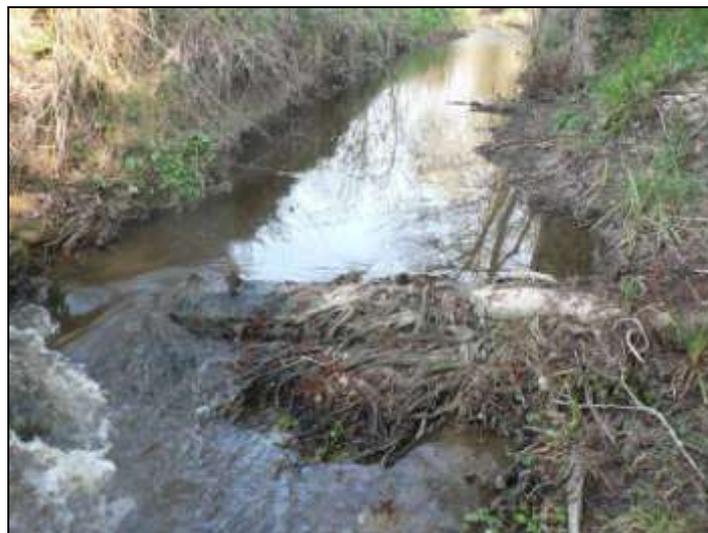
N° R 8		Seuil

Référentiel des obstacles à l'écoulement	Non référencé	
	Cours d'eau	Ruau	
	Localisation	Au sis du hameau les Bergeronnettes	
	Commune	Panzoult	
	Usages	Maintenir une lame d'eau pour arrosage des jardins	
	Nature de l'ouvrage	Dalle béton et pierres	
Caractéristiques de l'ouvrage			
Etat	Moyen		
Hauteur de chute	25 cm		
Largeur de l'ouvrage	2,20 m		
Profil	Paroi inclinée, pente douce		
Incidences de l'ouvrage			
Franchissabilité	Classe 2		
Influence ligne d'eau amont	20 m		
Observations	L'ensemble est échanuré et englobé dans le système racinaire d'un aulne.

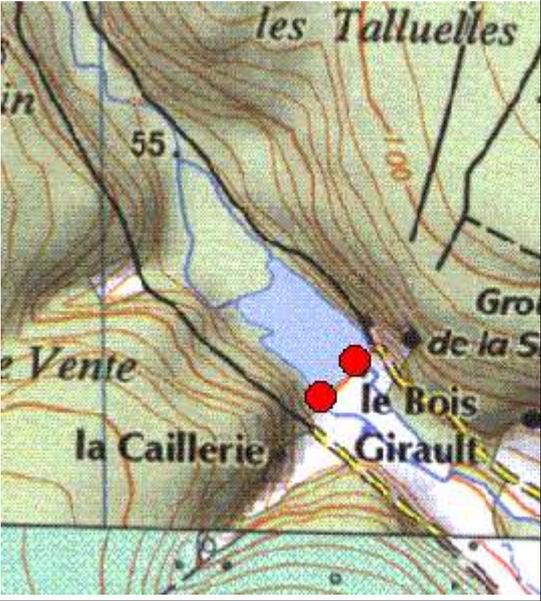
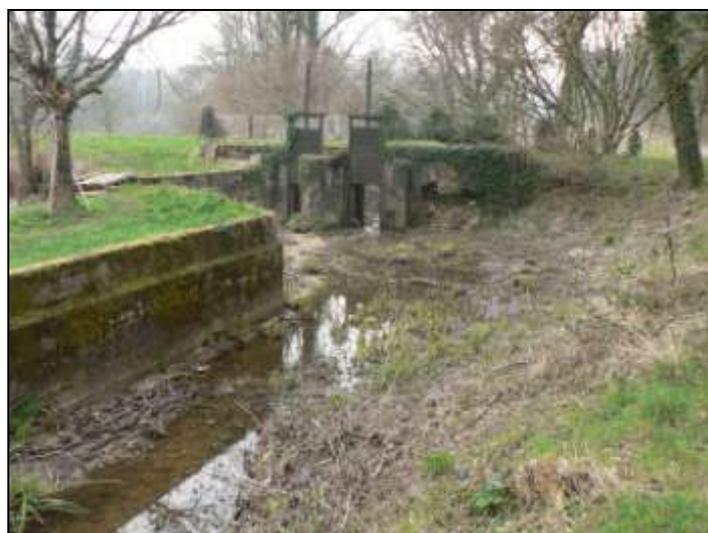
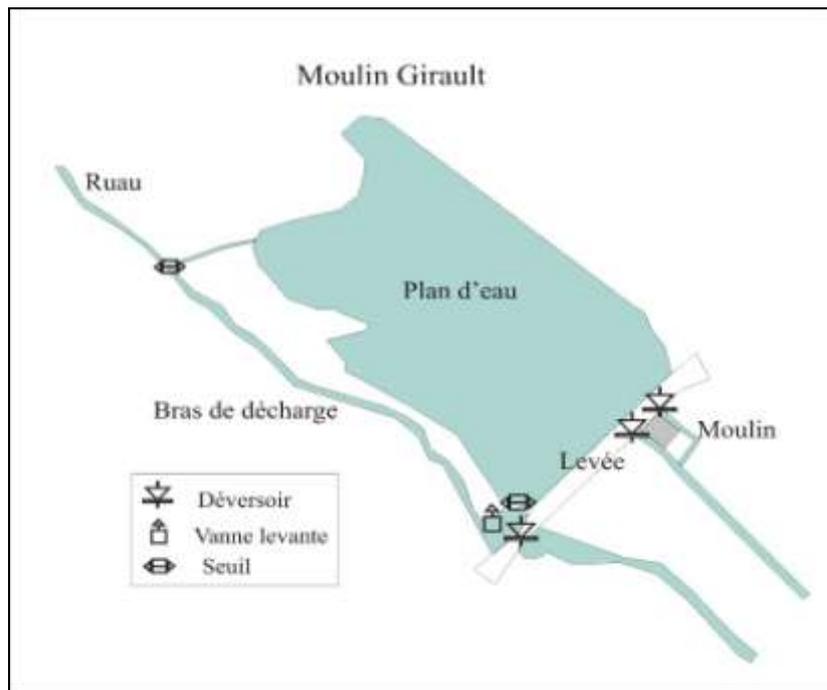
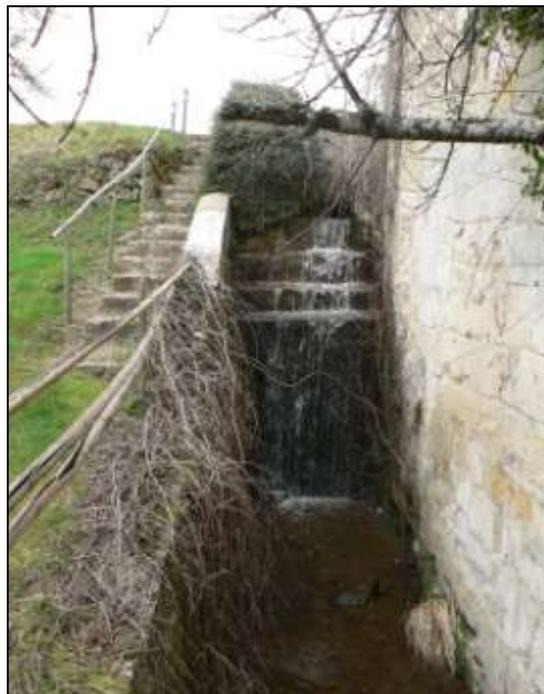
N° R 9	Moulin du Bois Girault

Référentiel des obstacles à l'écoulement	Non référencé
	Cours d'eau	Ruau
	Localisation	Plan d'eau de Bois Girault
	Commune	Panzoult
	Usages	Ancien : Alimentation du moulin Actuel : Inconnu
	Nature de l'ouvrage	Barrage accompagné de 3 déversoirs et de 2 vannes levantes sur le bras de décharge longeant le plan d'eau
Caractéristiques de l'ouvrage		
Etat	Ouvrage moulin : Bon Ouvrage Ruau : Mauvais	
Hauteur de chute	Déversoir Moulin : 3 m Déversoir Ruau : 2,5 m	
Profil	Déversoir Moulin : Paroi verticale Déversoir Ruau : Paroi verticale à 2 paliers (1,10m, 1,40m)	
Incidences de l'ouvrage		
Franchissabilité	Classe 5	
Influence ligne d'eau amont	230 m	
Observations	Afin de rendre pérenne l'alimentation en eau du moulin, un plan d'eau a été créé conjointement au moulin. La levée de ce dernier occupe tout le lit majeur. Le moulin est accolé à la levée.

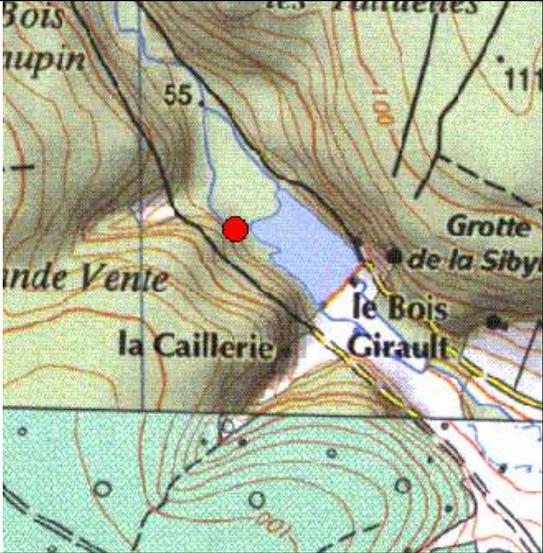
N° R 10		Seuil

Référentiel des obstacles à l'écoulement	Non référencé	
	Cours d'eau	Ruau	
	Localisation	En amont du plan d'eau de Bois Girault	
	Commune	Panzoult	
	Usages	Dévier les eaux du Ruau vers le plan d'eau	
	Nature de l'ouvrage	Culée cimentée Bardeaux en bois	
Caractéristiques de l'ouvrage			
Etat	bon		
Hauteur de chute	35 cm		
Largeur de l'ouvrage Largeur du seuil	2,20 m 75 cm		
Profil	Paroi verticale		
Incidences de l'ouvrage			
Franchissabilité	Classe 4		
Influence ligne d'eau amont	60 m		
Observations	L'ouvrage est accompagné, rive gauche, d'un seuil présentant les mêmes caractéristiques physiques. L'objectif est de réguler les eaux entre le bras d'alimentation de l'étang et le bras de décharge.

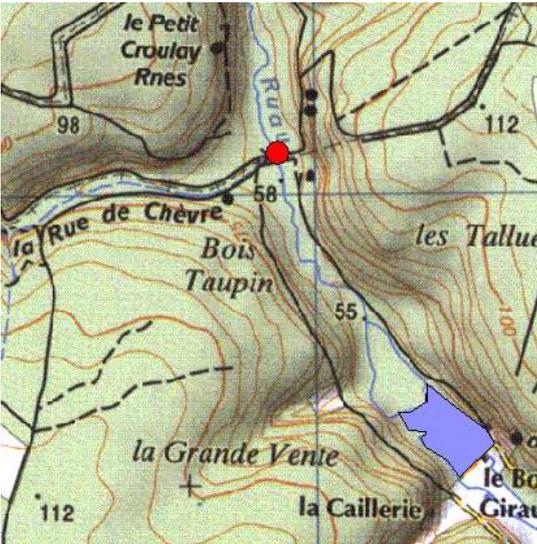
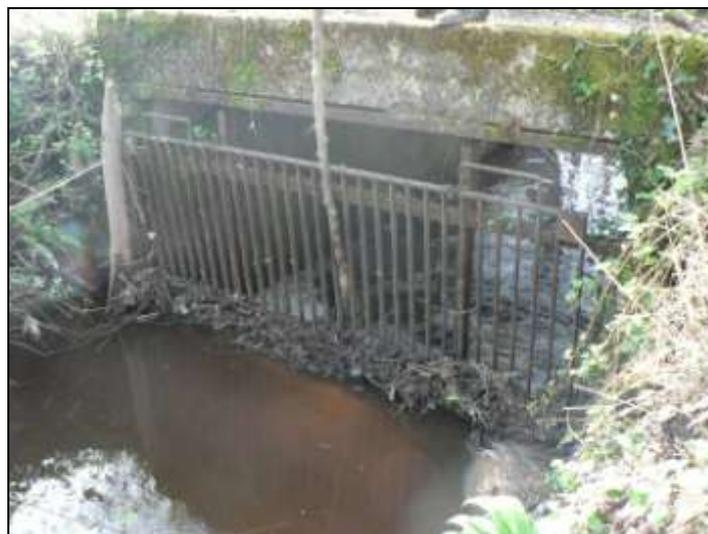
N° R 11		Grille et Seuil

Référentiel des obstacles à l'écoulement	Non référencé	
	Cours d'eau	Ruau	
	Localisation	10 m en amont du pont du chemin de la Rue de Chèvre	
	Commune	Panzoult	
	Usages	Parc cynégétique Eviter la fuite de gibiers	
	Nature de l'ouvrage	Grille basculante accompagnée d'un seuil cimenté	
Caractéristiques de l'ouvrage			
Etat	moyen		
Seuil : hauteur de chute	40 cm		
Grille : largeur	Ouvrage 2 m Espace entre les barreaux de la grille : 10 cm		
Seuil : profil	Paroi inclinée		
Incidences de l'ouvrage			
Franchissabilité	Classe 3 et classe pour toute espèce supérieure à 10 cm de large		
Influence ligne d'eau amont	30 m		
Observations	L'ouvrage est adjacent au pont du chemin forestier qui entoure le parc.

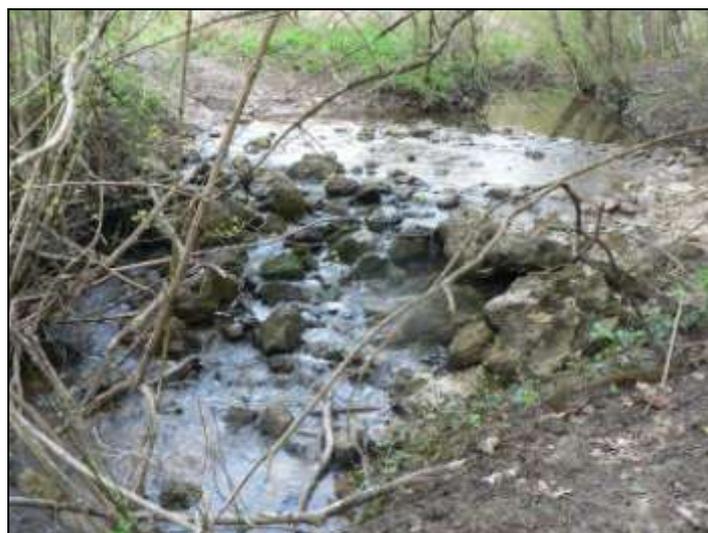
N° R 12		Gué

Référentiel des obstacles à l'écoulement	Non référencé	
	Cours d'eau	Ruau	
	Localisation	170 m en aval de la confluence avec le ruisseau de la Madeleine.	
	Commune	Panzoult	
	Usages	Gué	
	Nature de l'ouvrage	Gué constitué de pierres	
Caractéristiques de l'ouvrage			
Etat	Mauvais		
Hauteur de chute	0,40 m		
Largeur de l'ouvrage	4,00 m		
Profil de l'ouvrage	Incliné		
Incidences de l'ouvrage			
Franchissabilité	Classe 2		
Influence ligne d'eau amont	10 m		
Observations	Lame d'eau sur le gué de 2 à 3 cm

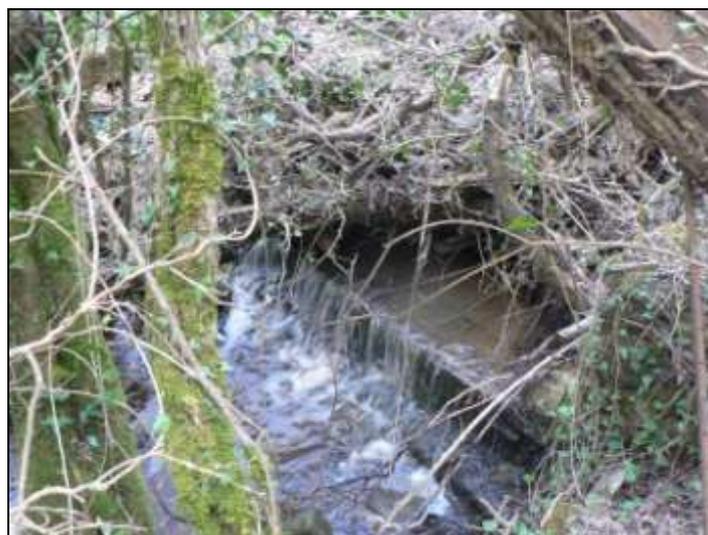
N° R 13		Seuil

Référentiel des obstacles à l'écoulement	Non référencé	
	Cours d'eau	Ruau	
	Localisation	100 m en aval de la confluence avec le ruisseau de la Madeleine.	
	Commune	Panzoult	
	Usages		
	Nature de l'ouvrage	Seuil maçonné Absence de batardeaux	
Caractéristiques de l'ouvrage			
Etat	Mauvais		
Hauteur de chute	0,40 m		
Largeur de l'ouvrage	4,00 m		
Largeur seuil	2,50 m		
Profil de l'ouvrage	Vertical		
Incidences de l'ouvrage			
Franchissabilité	Classe 4		
Influence ligne d'eau amont	10 m		
Observations

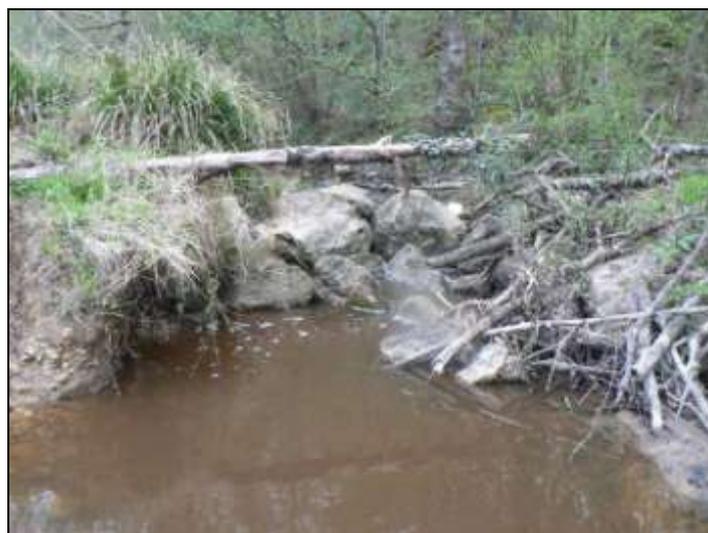
N° R 14		Seuil

Référentiel des obstacles à l'écoulement	Non référencé	
	Cours d'eau	Ruau	
	Localisation	Au niveau de la confluence avec le ruisseau de la Madeleine.	
	Commune	Panzoult	
	Usages		
	Nature de l'ouvrage	Blocs de pierres	
Caractéristiques de l'ouvrage			
Etat	Mauvais		
Hauteur de chute	0,30 m		
Largeur de l'ouvrage	3,00 m		
Profil de l'ouvrage	Incliné		
Incidences de l'ouvrage			
Franchissabilité	Classe 3		
Influence ligne d'eau amont	10 m		
Observations

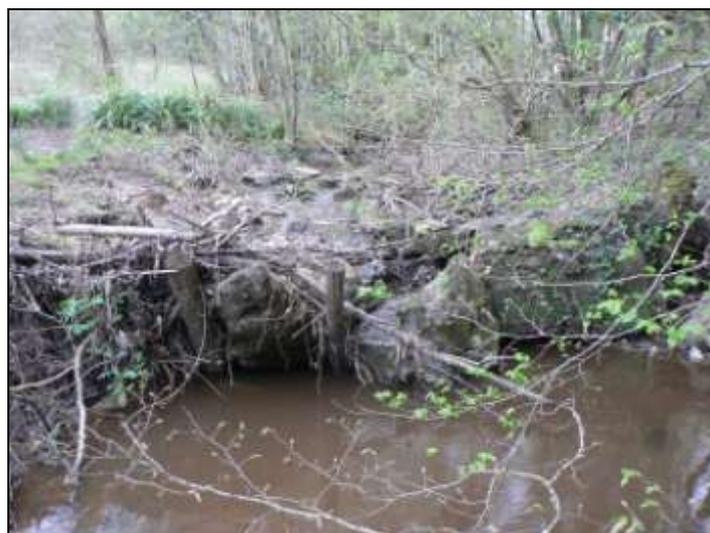
N° R 15	Gué

Référentiel des obstacles à l'écoulement	Non référencé
	Cours d'eau	Ruau
	Localisation	320 m en aval du plan d'eau du Croulay
	Commune	Panzoult
	Usages	
	Nature de l'ouvrage	Blocs de pierres
Caractéristiques de l'ouvrage		
Etat	Mauvais	
Hauteur de chute	0,70 m	
Largeur de l'ouvrage	3,00 m	
Profil de l'ouvrage	Très incliné	
Incidences de l'ouvrage		
Franchissabilité	Classe 4	
Influence ligne d'eau amont	50 m	
Observations	Gué non usité

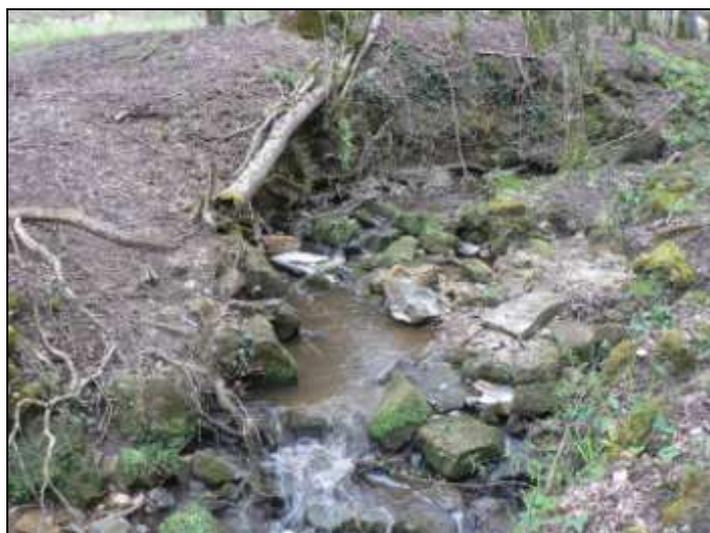
N° R 16		4 Seuils

Référentiel des obstacles à l'écoulement	Non référencé	
	Cours d'eau	Ruau	
	Localisation	260 m en aval du plan d'eau du Croulay	
	Commune	Panzoult	
	Usages		
	Nature de l'ouvrage	Blocs de pierres	
Caractéristiques de l'ouvrage			
Etat	Moyen		
Hauteur de chute	0,40 m		
Largeur de l'ouvrage	4,00 m		
Profil de l'ouvrage	Incliné		
Incidences de l'ouvrage			
Franchissabilité	Classe 2		
Influence ligne d'eau amont	faible		
Observations

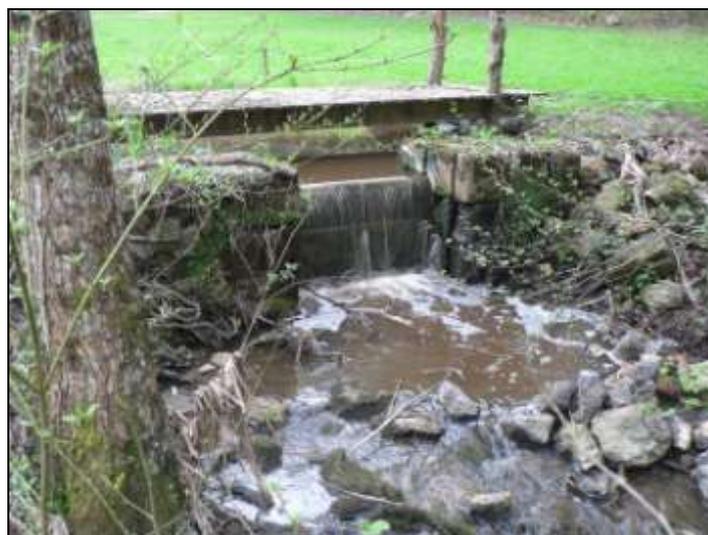
N° R 17	Seuil

Référentiel des obstacles à l'écoulement	Non référencé
	Cours d'eau	Ruau
	Localisation	210 m en aval du plan d'eau du Croulay
	Commune	Panzoult
	Usages	
	Nature de l'ouvrage	Culée maçonnée Bardeau en bois
Caractéristiques de l'ouvrage		
Etat	Mauvais	
Hauteur de chute	0,80 m	
Largeur de l'ouvrage Largeur du seuil	5,00 m 1,30 m	
Profil de l'ouvrage	Vertical	
Incidences de l'ouvrage		
Franchissabilité	Classe 5	
Influence ligne d'eau amont	60 m	
Observations	L'ouvrage est surmonté d'une passerelle en bois

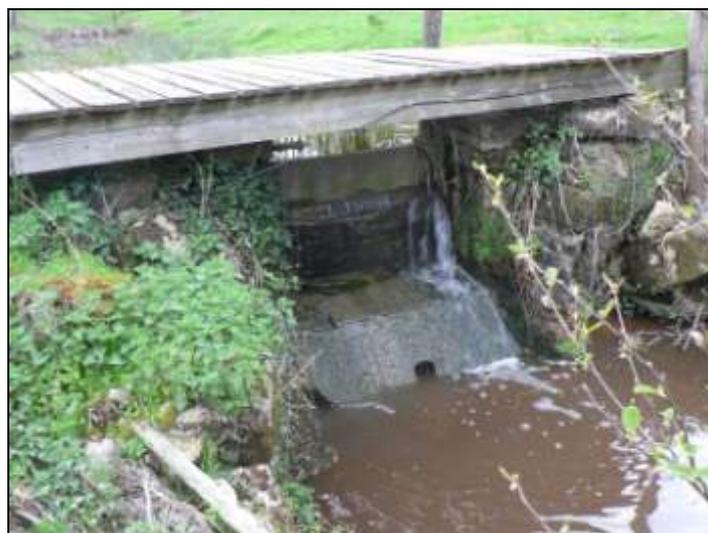
N° R 18	Seuil

Référentiel des obstacles à l'écoulement	Non référencé
	Cours d'eau	Ruau
	Localisation	150 m en aval du plan d'eau du Croulay
	Commune	Panzoult
	Usages	
	Nature de l'ouvrage	Culée maçonnée Bardeau en bois
Caractéristiques de l'ouvrage		
Etat	Moyen	
Hauteur de chute	1,20 m	
Largeur de l'ouvrage Largeur du seuil	4 m 1 m	
Profil de l'ouvrage	Vertical sur 80 cm puis incliné sur 40 cm	
Incidences de l'ouvrage		
Franchissabilité	Classe 5	
Influence ligne d'eau amont	75 m	
Observations	L'ouvrage est surmonté d'une passerelle en bois

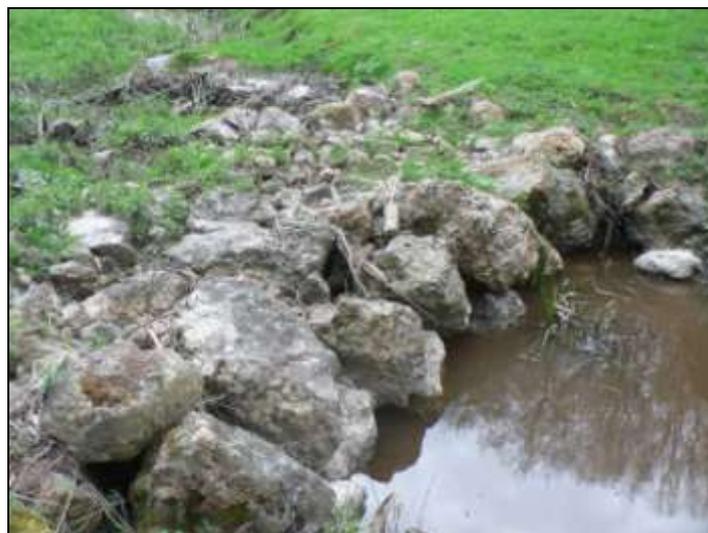
N° R 19		Gué

Référentiel des obstacles à l'écoulement	Non référencé	
	Cours d'eau	Ruau	
	Localisation	75 m en aval du plan d'eau du Croulay	
	Commune	Panzoult	
	Usages	Gué	
	Nature de l'ouvrage	Gros blocs rocheux	
Caractéristiques de l'ouvrage			
Etat	Moyen		
Hauteur de chute	0.40 m		
Largeur du gué	4 m		
Profil de l'ouvrage			
Incidences de l'ouvrage			
Franchissabilité	Classe 4		
Influence ligne d'eau amont	25 m		
Observations	L'eau s'écoule sous et entre les blocs de pierres

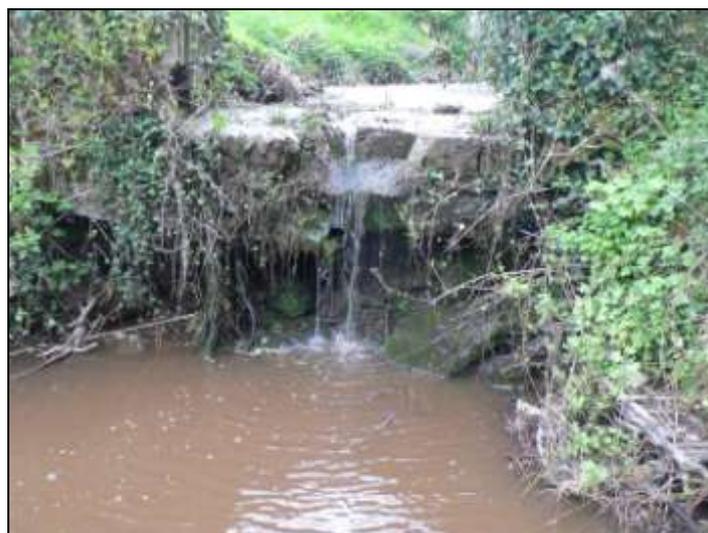
N° R 20		Seuil

Référentiel des obstacles à l'écoulement	Non référencé	
	Cours d'eau	Ruau	
	Localisation	25 m en aval du plan d'eau du Croulay	
	Commune	Panzoult	
	Usages		
	Nature de l'ouvrage	Seuil maçonné dépourvu de palplanches	
Caractéristiques de l'ouvrage			
Etat	Mauvais		
Hauteur de chute	1,10 cm		
Largeur de l'ouvrage	1,75 m		
Profil de l'ouvrage	Paroi verticale		
Incidences de l'ouvrage			
Franchissabilité	Classe 5		
Influence ligne d'eau amont	25 m		
Observations

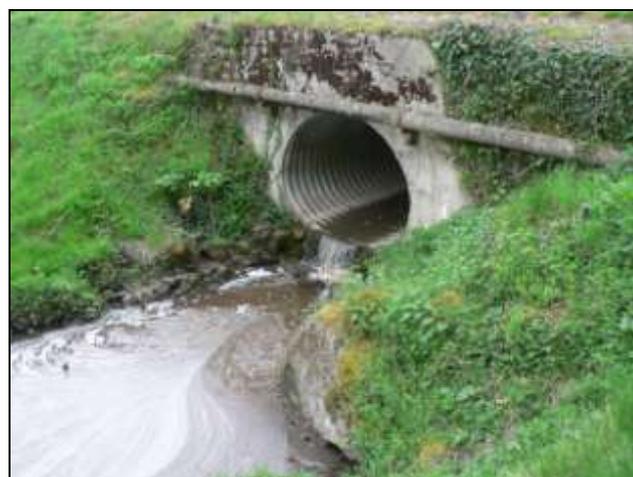
N° R 21		Barrage de plan d'eau

Référentiel des obstacles à l'écoulement	Non référencé	
	Cours d'eau	Ruau	
	Localisation	Plan d'eau du Croulay	
	Commune	Panzoult	
	Usages		
	Nature de l'ouvrage	Barrage accompagné d'un déversoir en planches suivi d'un radier de pont constitué d'une buse	
Caractéristiques de l'ouvrage			
Etat	Bon		
Hauteur de chute du déversoir	1,70 m		
Hauteur du radier	0,30 m		
Largeur du déversoir	1,00 m		
Diamètres des buses	2,00 m		
Profil déversoir et radier	Paroi verticale		
Incidences de l'ouvrage			
Franchissabilité	Classe 5		
Influence ligne d'eau amont	Plan d'eau		
Observations

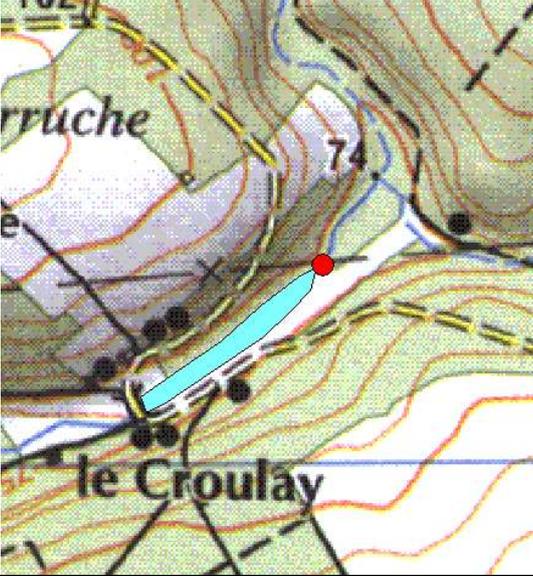
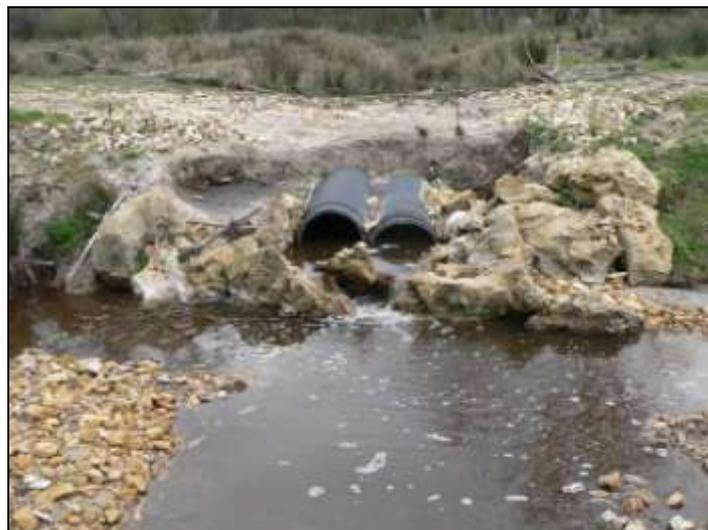
N° R 22	Radier du Pont

Référentiel des obstacles à l'écoulement	Non référencé
	Cours d'eau	Ruau
	Localisation	Amont du plan d'eau du Croulay
	Commune	Panzoult
	Usages	Pont
	Nature de l'ouvrage	Radier de pont constitué de 2 buses
Caractéristiques de l'ouvrage		
Etat	Bon	
Hauteur de chute	35 cm	
Largeur de du pont Diamètres des buses	3,00 m 0,50 m	
Profil	Incliné	
Incidences de l'ouvrage		
Franchissabilité	Classe 2	
Influence ligne d'eau amont	Faible	
Observations

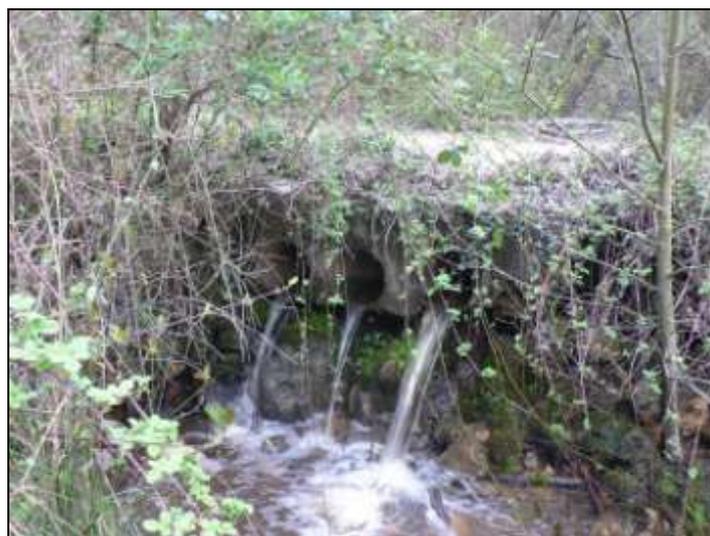
N° R 23		Radier du Pont

Référentiel des obstacles à l'écoulement	Non référencé	
	Cours d'eau	Ruau	
	Localisation	100 m en amont du plan d'eau du Croulay	
	Commune	Panzoult	
	Usages	Pont	
	Nature de l'ouvrage	Radier de pont constitué de 3 buses	
Caractéristiques de l'ouvrage			
Etat	Bon		
Hauteur de chute	60 cm		
Largeur de du pont Diamètres des buses	2,00 m 0,60 m		
Profil	Vertical		
Incidences de l'ouvrage			
Franchissabilité	Classe 5		
Influence ligne d'eau amont	100 m		
Observations	L'ouvrage provoque l'inondation du lit majeur sur 100 m

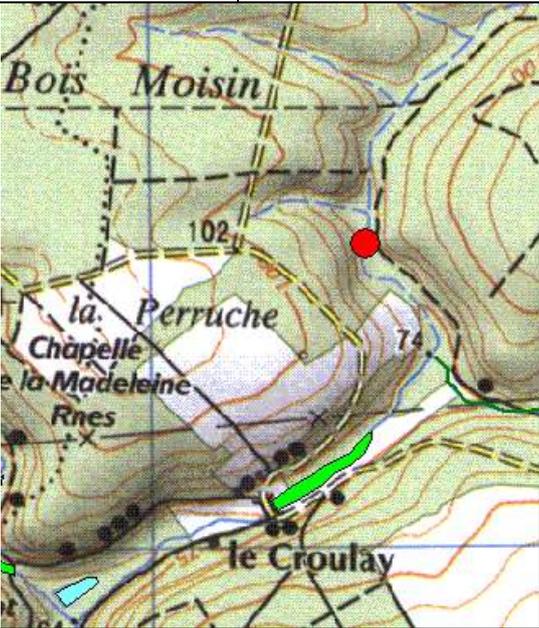
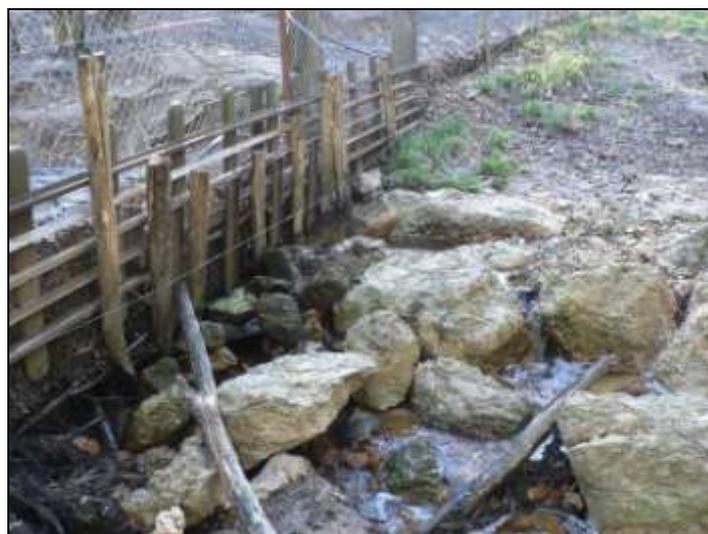
N° R 24		Seuil et clôture

Référentiel des obstacles à l'écoulement	Non référencé	
	Cours d'eau	Ruau	
	Localisation	410 m en amont du plan d'eau du Croulay	
	Commune	Panzoult	
	Usages	Parc cynégétique Eviter la fuite de gibiers	
	Nature de l'ouvrage	Radier en grosses pierres surmonté par une clôture grillagée.	
Caractéristiques de l'ouvrage			
Etat	moyen		
Hauteur de chute	50 cm		
Largeur de l'ouvrage	3 m		
Profil	Paroi inclinée		
Incidences de l'ouvrage			
Franchissabilité	Classe 4		
Influence ligne d'eau amont	60 m		
Observations

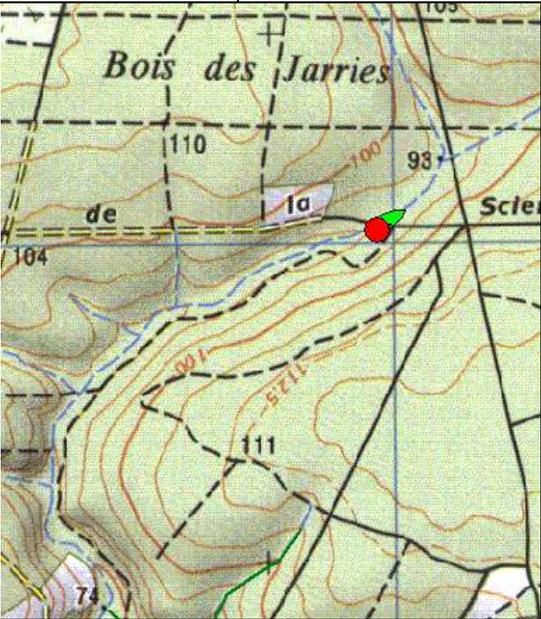
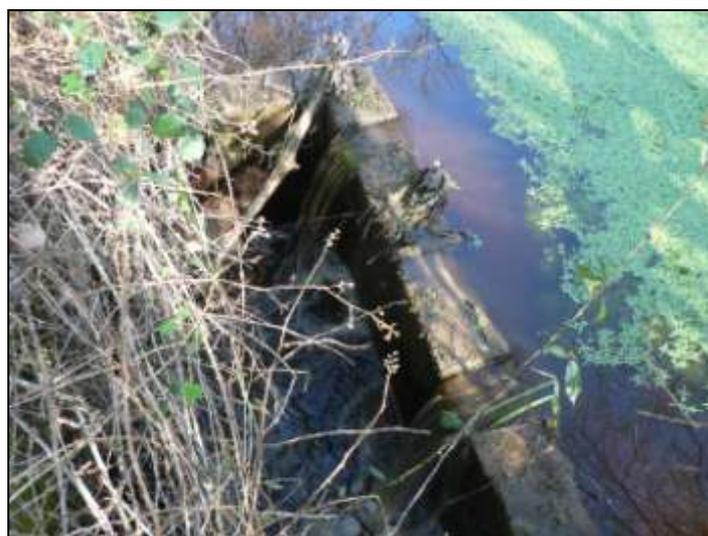
N° R 25	Barrage

Référentiel des obstacles à l'écoulement	Non référencé
	Cours d'eau	Ruau
	Localisation	Au sis de l'Allée de la Scierie Aval du Bois des Jarries
	Commune	Panzoult
	Usages	
	Nature de l'ouvrage	Barrage Déversoir à paroi verticale.
Caractéristiques de l'ouvrage		
Etat	moyen	
Hauteur de chute	40 cm	
Largeur de l'ouvrage	2 m	
Profil	Paroi verticale	
Incidences de l'ouvrage		
Franchissabilité	Classe 5	
Influence ligne d'eau amont	150 m	
Observations

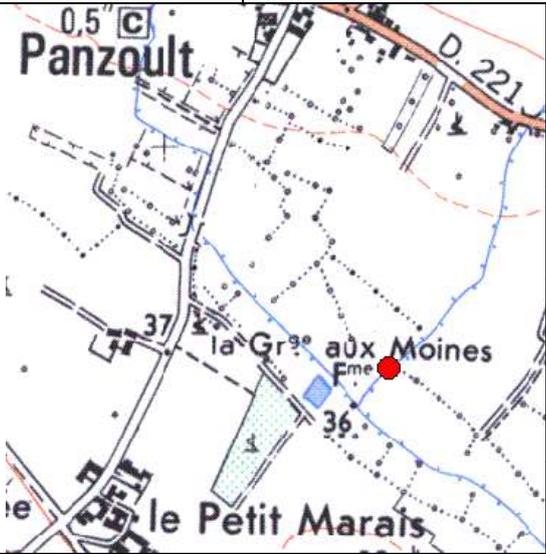
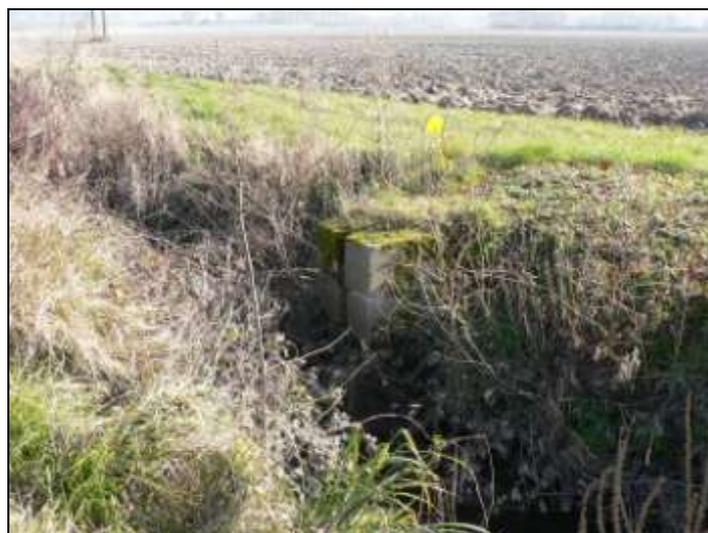
N° C1	Seuil Rue des Ecoles

Référentiel des obstacles à l'écoulement	Non référencé
	Cours d'eau	Ruisseau de Coulain
	Localisation	80 m en amont aval de la confluence avec le Ruau
	Commune	Panzoult
	Usages	Inconnu
	Nature de l'ouvrage	Culée d'un ancien seuil
Caractéristiques de l'ouvrage		
Etat	Mauvais	
Hauteur de chute	0 cm	
Largeur de l'ouvrage	2,5 m	
Profil		
Incidences de l'ouvrage		
Franchissabilité	Classe 0	
Influence ligne d'eau amont	Nulle	
Observations	Largeur du seuil 1,50 m

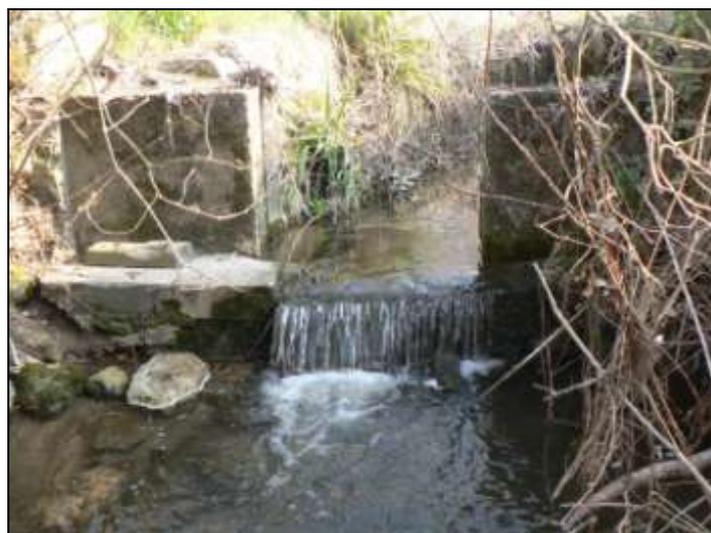
N° C2	Seuil Rue des Ecoles

Référentiel des obstacles à l'écoulement	Non référencé
	Cours d'eau	Ruisseau de Coullaine
	Localisation	10m en aval de la rue des Ecoles (départementale 221)
	Commune	Panzoult
	Usages	Inconnu
	Nature de l'ouvrage	Culée cimentée avec un seuil pierreux
Caractéristiques de l'ouvrage		
Etat	Moyen	
Hauteur de chute	30 cm	
Largeur de l'ouvrage	2 m	
Profil	Paroi verticale	
Incidences de l'ouvrage		
Franchissabilité	Classe 3	
Influence ligne d'eau amont	Faible	
Observations	Largeur du seuil 90 cm

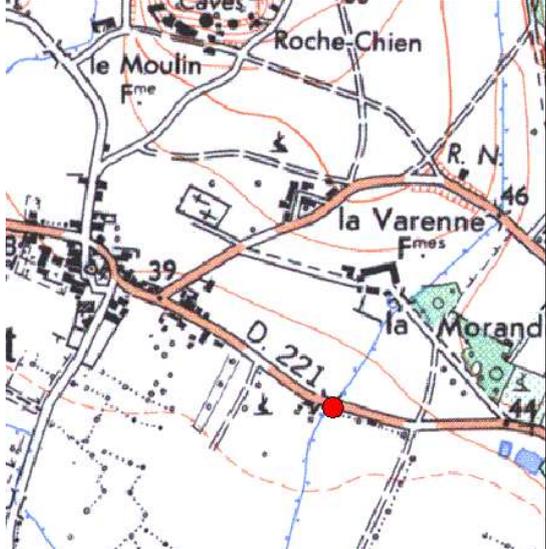
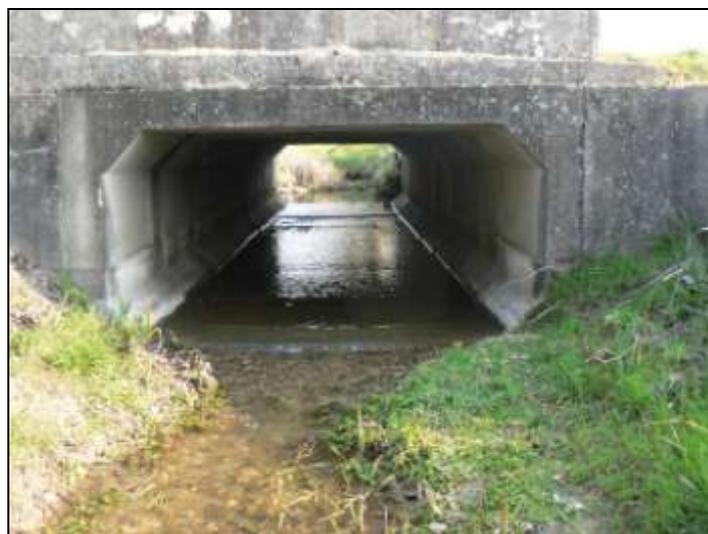
N° C3	Radier du pont de la départementale 221

Référentiel des obstacles à l'écoulement	Non référencé
	Cours d'eau	Ruisseau de Coulain
	Localisation	Pont de la rue des Ecoles (départementale 221)
	Commune	Panzoult
	Usages	Renforcement de pont
	Nature de l'ouvrage	Buses rectangulaires de 1,70m de large pour 1 m de hauteur
Caractéristiques de l'ouvrage		
Etat	Bon	
Hauteur de chute	Aval 3 cm amont 10 cm	
Largeur de l'ouvrage	1,70 m	
Profil	Paroi verticale	
Incidences de l'ouvrage		
Franchissabilité	Classe 4	
Influence ligne d'eau amont	Faible	
Observations	<p>Le problème de franchissement est lié à la faible hauteur de la lame d'eau (3 cm) occasionnée par la largeur de l'ouvrage par rapport au débit moyen du Coulain</p> <p>Franchissement possible qu'en période de hautes eaux (sauf anguille)</p>

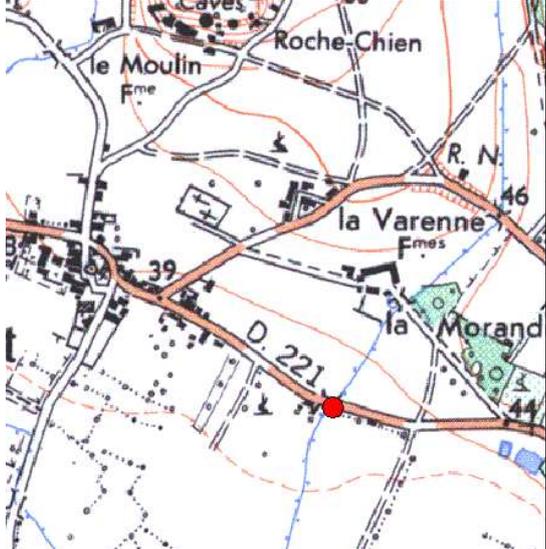
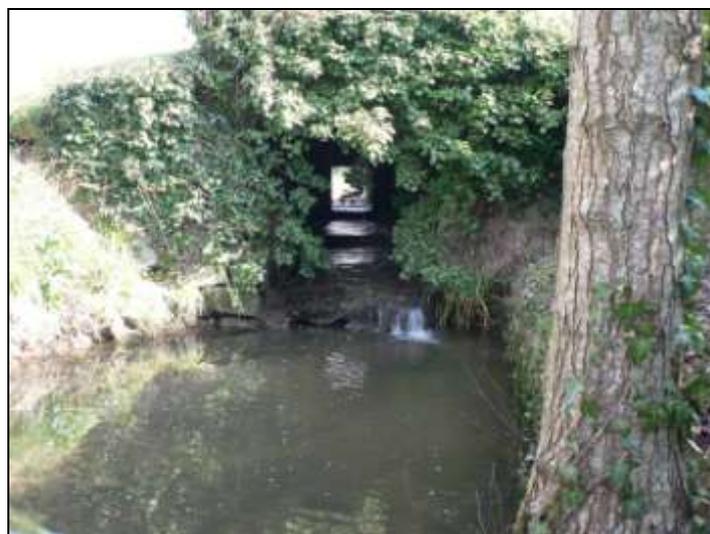
N° C4	Déversoir de la Morandière

Référentiel des obstacles à l'écoulement	Non référencé
	Cours d'eau	Ruisseau de Coulain
	Localisation	Pont de la Morandière
	Commune	Panzoult
	Usages	Usage ancien : moulin Usage actuel : Inconnu
	Nature de l'ouvrage	Seuil équipé d'une vanne levante à crémaillère.
Caractéristiques de l'ouvrage		
Etat	Bon	
Hauteur de chute	2 m	
Largeur de l'ouvrage	80 cm	
Profil	En palier	
Franchissabilité	Classe 5	
Influence ligne d'eau amont	100 m	
Observations	Ancien Moulin de la Morandière dont il ne reste plus que le bras de décharge muni d'un seuil et d'une vanne levant accolé et sous le pont. Franchissement classe 4 pour anguille en raison des différent paliers qui composent le seuil)

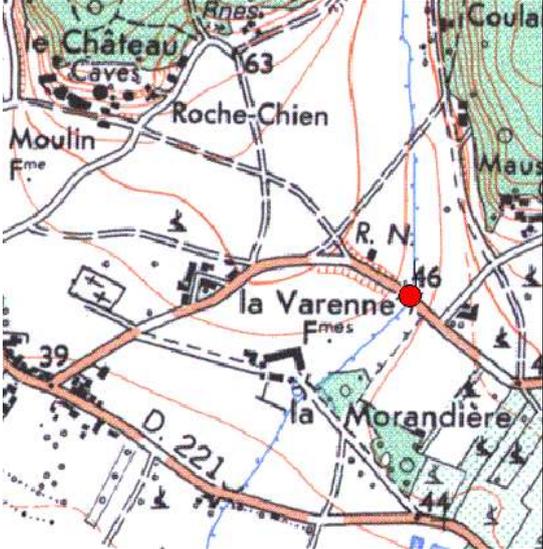
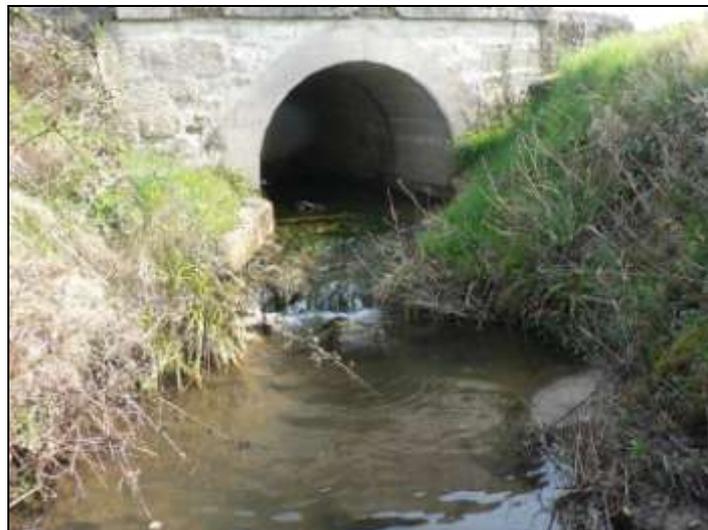
N° C5	Radier du pont de la départementale 21

Référentiel des obstacles à l'écoulement	Non référencé
	Cours d'eau	Ruisseau de Coulaïne
	Localisation	Pont de la rue François Rabelais (départementale 21)
	Commune	Panzoult
	Usages	Renforcement de pont
	Nature de l'ouvrage	Radier maçonné avec quelques pierres d'une largeur de 1,20 m
Caractéristiques de l'ouvrage		
Etat	Bon	
Hauteur de chute	35 cm	
Largeur de l'ouvrage	1,20 m	
Profil	Paroi inclinée sur une hauteur de 10 cm puis verticale sur une hauteur de 25 cm.	
Incidences de l'ouvrage		
Franchissabilité	Classe 4	
Influence ligne d'eau amont	50 m	
Observations	Le problème de franchissement est lié à la faible hauteur de la lame d'eau (4 cm) occasionnée par la largeur de l'ouvrage par rapport au débit moyen du cours d'eau Franchissement possible qu'en période de hautes eaux (sauf anguille)

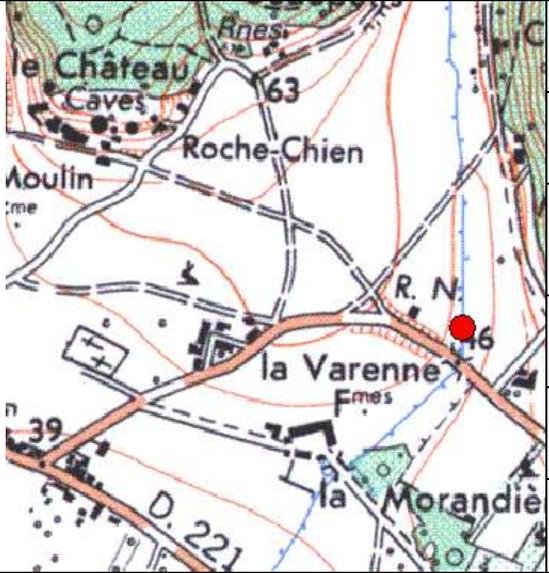
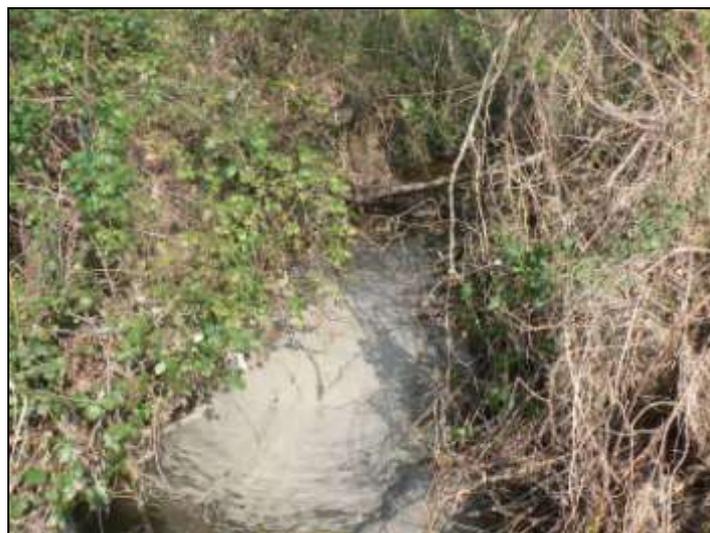
N° C6		2 Seuils

Référentiel des obstacles à l'écoulement	Non référencé	
	Cours d'eau	Ruisseau de Coulain	
	Localisation	40 et 50m en amont du pont de la rue François Rabelais (départementale 21)	
	Commune	Panzoult	
	Usages	Inconnu	
	Nature de l'ouvrage	2 seuils pierreux	
Caractéristiques de l'ouvrage			
Etat	Moyen		
Hauteur de chute	20 cm		
Largeur de l'ouvrage	1,40 m		
Profil	Paroi inclinée, pente douce		
Incidences de l'ouvrage			
Franchissabilité	Classe 1		
Influence ligne d'eau amont	faible		
Observations
