**SYNDICAT INTERCOMMUNAL POUR
L'AMENAGEMENT DE LA MANSE
ET DE SES AFFLUENTS**

RUISSEAU DU RUAU ET DE SES AFFLUENTS

ANNEXES

**DOSSIER DE DECLARATION D'INTERET GENERAL
(En application de l'article L.211-7 du code de l'Environnement :**

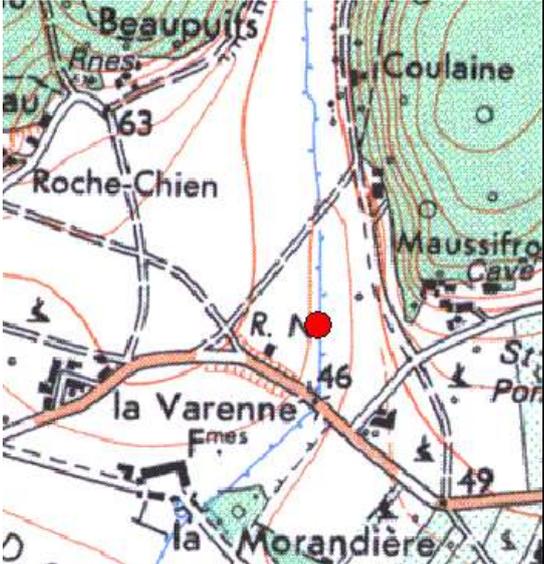
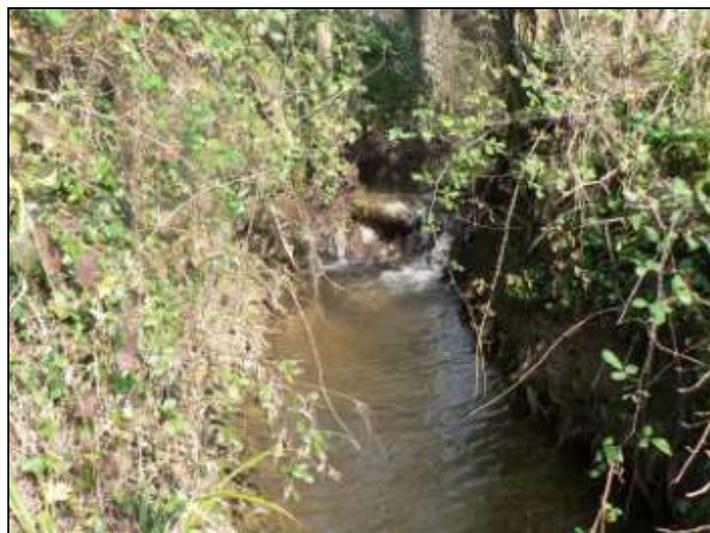
N° C7	Seuil

Référentiel des obstacles à l'écoulement	Non référencé
	Cours d'eau	Ruisseau de Couaine
	Localisation	100 m en amont du pont de la rue François Rabelais (départementale 21)
	Commune	Panzoult
	Usages	Maintenir une lame d'eau pour arrosage des jardins
	Nature de l'ouvrage	Seuil pierreux
Caractéristiques de l'ouvrage		
Etat	Mauvais	
Hauteur de chute	40 cm	
Largeur de l'ouvrage	1,20 m	
Profil	Paroi quasi verticale	
Incidences de l'ouvrage		
Franchissabilité	Classe 4	
Influence ligne d'eau amont	jusqu'au seuil amont (30m)	
Observations

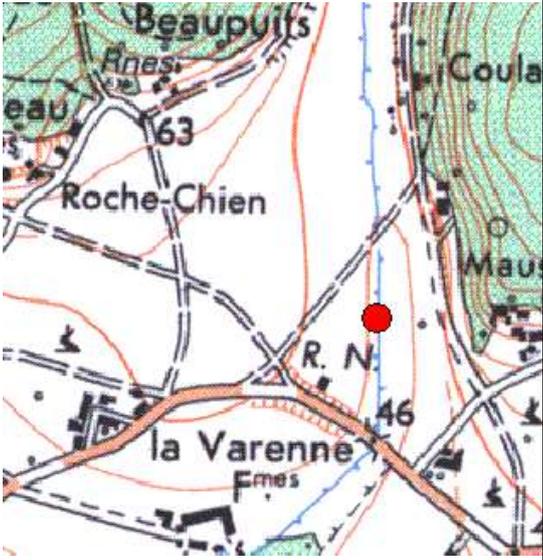
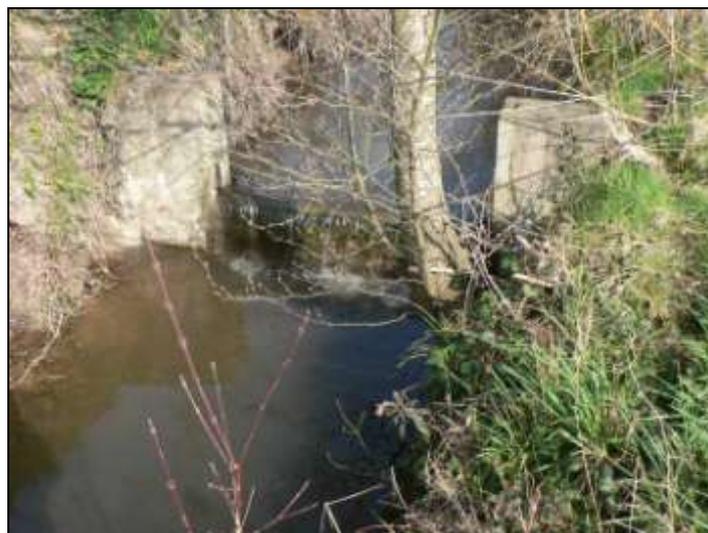
N° C8		Seuil

Référentiel des obstacles à l'écoulement	Non référencé	
	Cours d'eau	Ruisseau de Coulaine	
	Localisation	130 m en amont du pont de la rue François Rabelais (départementale 21)	
	Commune	Panzoult	
	Usages	Maintenir une lame d'eau pour arrosage des jardins	
	Nature de l'ouvrage	Culée cimentée Bardeaux métalliques	
Caractéristiques de l'ouvrage			
Etat	Bon		
Hauteur de chute	35 cm		
Largeur de l'ouvrage	2,20 m		
Profil	Paroi verticale		
Incidences de l'ouvrage			
Franchissabilité	Classe 5		
Influence ligne d'eau amont	150m		
Observations	Largeur du bardeau 1,10 m

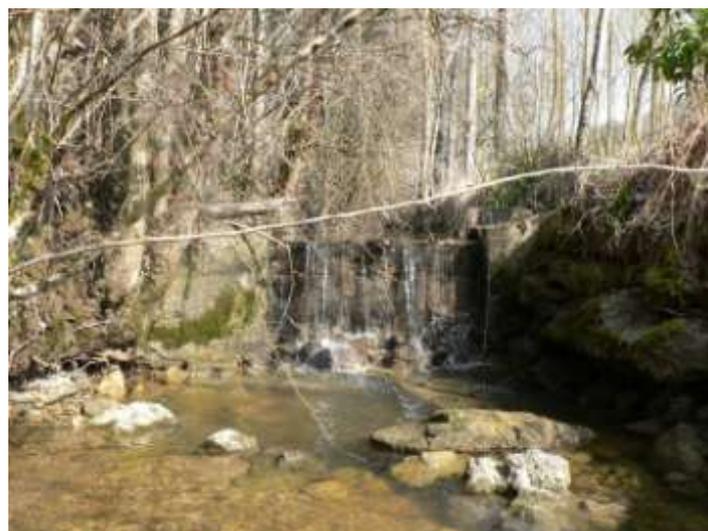
N° C9	Seuil

Référentiel des obstacles à l'écoulement	Non référencé
	Cours d'eau	Ruisseau de Coullaine
	Localisation	Au sis du hameau la Marinière 240 m en amont du pont
	Commune	Panzoult
	Usages	Maintenir une lame d'eau pour l'alimentation d'un plan d'eau
	Nature de l'ouvrage	Culée cimentée Bardeaux bois joints au ciment
Caractéristiques de l'ouvrage		
Etat	Bon	
Hauteur de chute	70 cm	
Largeur de l'ouvrage	2,70 m	
Profil	Paroi verticale	
Incidences de l'ouvrage		
Franchissabilité	Classe 5	
Influence ligne d'eau amont	150 m	
Observations	Largeur du bardeau 1,45 m

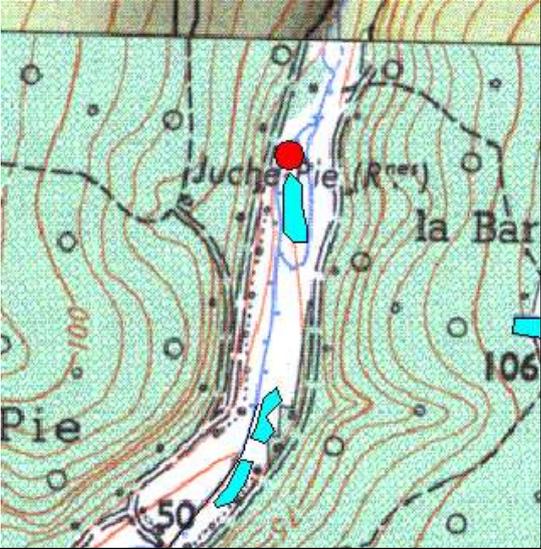
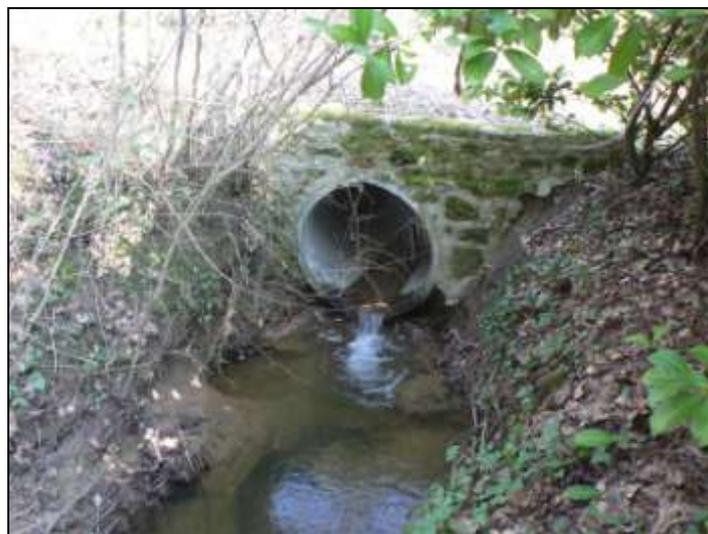
N° C10	Radier de pont

Référentiel des obstacles à l'écoulement	Non référencé
	Cours d'eau	Ruisseau de Coulain
	Localisation	Pont de Juché Pie
	Commune	Panzoult
	Usages	Renforcement de pont
	Nature de l'ouvrage	Buse en ciment
Caractéristiques de l'ouvrage		
Etat	Bon	
Hauteur de chute	20 cm	
Largeur du pont Largeur de la buse	5 m 1,20 m de diamètre	
Profil	Verticale	
Incidences de l'ouvrage		
Franchissabilité	Classe 4	
Influence ligne d'eau amont	Faible	
Observations	Le problème de franchissement est lié à la hauteur de la buse vis-à-vis du lit mineur

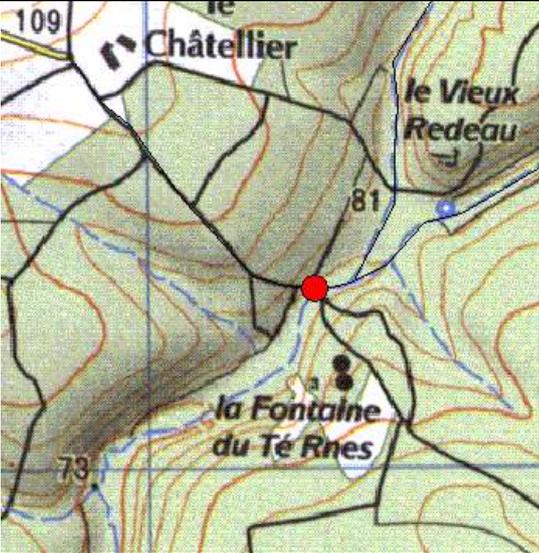
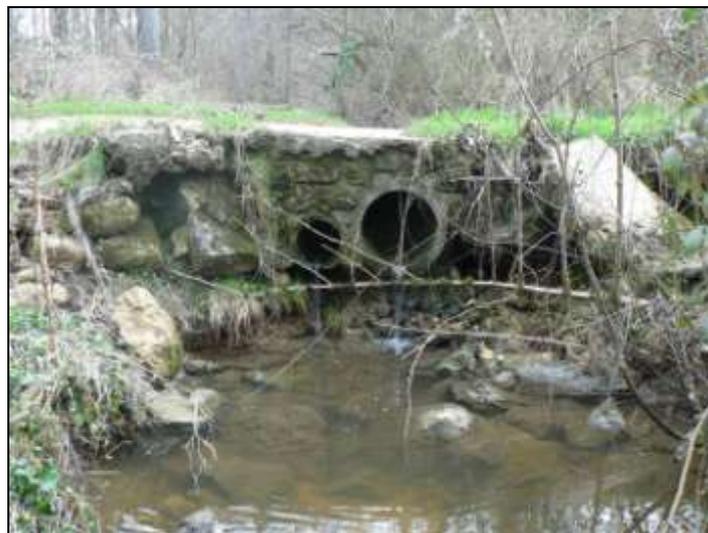
N° C11		Radier de pont

Référentiel des obstacles à l'écoulement	Non référencé	
	Cours d'eau	Ruisseau de Coulain	
	Localisation	Pont des ruines de la Fontaine du Té	
	Commune	Panzoult	
	Usages	Renforcement de pont	
	Nature de l'ouvrage	2 Buses en ciment de	
Caractéristiques de l'ouvrage			
Etat	Bon		
Hauteur de chute	50 cm		
Largeur du pont Largeur de la buse	5 m 60cm et 30 cm de diamètre		
Profil	Verticale		
Incidences de l'ouvrage			
Franchissabilité	Classe 4		
Influence ligne d'eau amont	Faible		
Observations	Le problème de franchissement est lié à la hauteur des buses vis-à-vis du lit mineur accentué par la faiblesse des débits

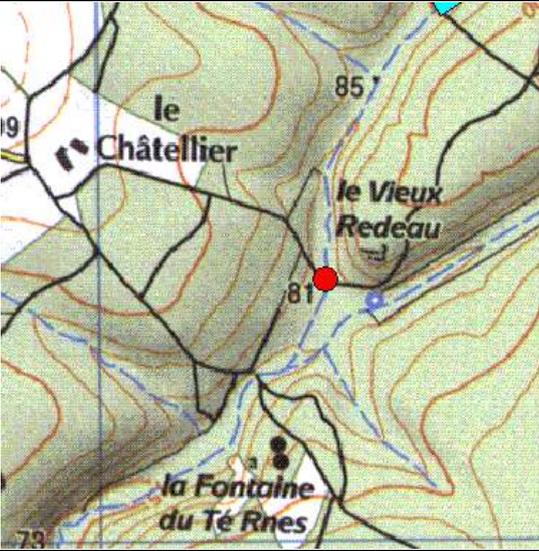
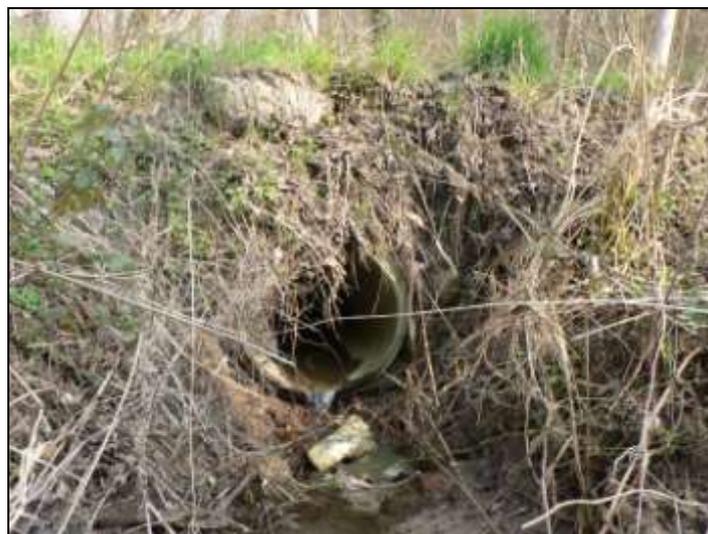
N° C12	Radier de pont

Référentiel des obstacles à l'écoulement	Non référencé
	Cours d'eau	Ruisseau de Coulain Bras droit
	Localisation	Pont le Vieux Redeau
	Commune	Panzoult
	Usages	Renforcement de pont
	Nature de l'ouvrage	Buse en ciment
Caractéristiques de l'ouvrage		
Etat	Bon	
Hauteur de chute	10 cm	
Largeur du pont Largeur de la buse	4 m 60 cm de diamètre	
Profil	Verticale	
Incidences de l'ouvrage		
Franchissabilité	Classe 1	
Influence ligne d'eau amont	Faible	
Observations	Le problème de franchissement est lié à la hauteur de la buse vis-à-vis du lit mineur accentué par la faiblesse des débits

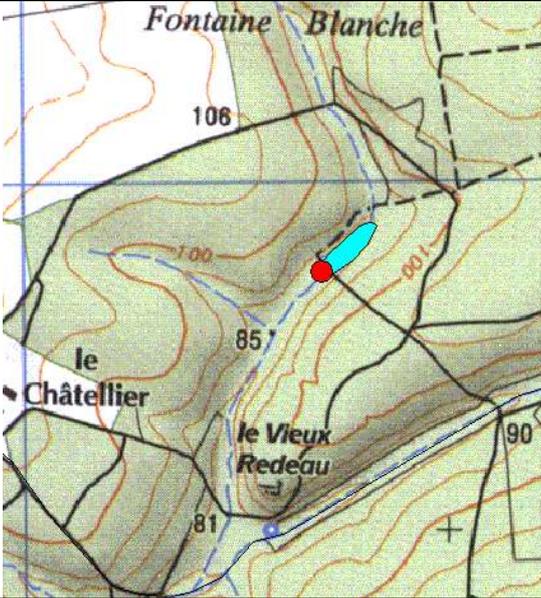
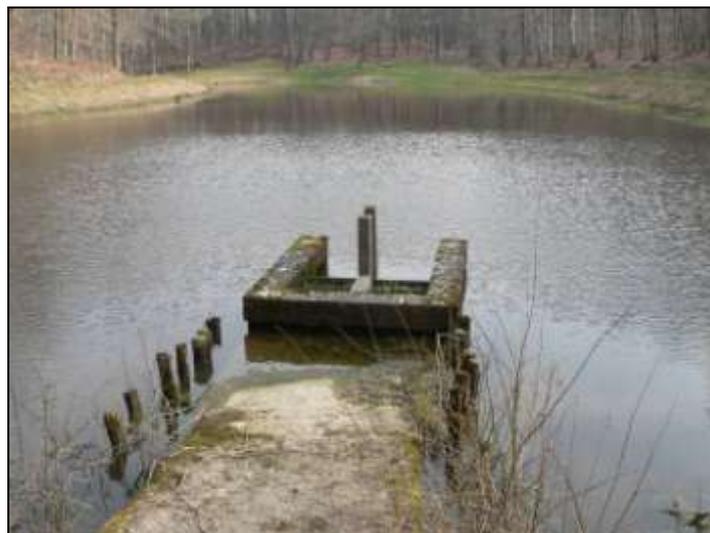
N° C13		Barrage du Plan d'eau

Référentiel des obstacles à l'écoulement	Non référencé	
	Cours d'eau	Ruisseau de Coulain Bras de droite	
	Localisation	550 m en amont du pont du Vieux Redeau	
	Commune	Panzoult	
	Usages	Inconnu	
	Nature de l'ouvrage	Barrage Déversoir à paroi verticale	
Caractéristiques de l'ouvrage			
Etat	Bon		
Hauteur de chute	5 m		
Incidences de l'ouvrage			
Franchissabilité	Classe 5		
Observations

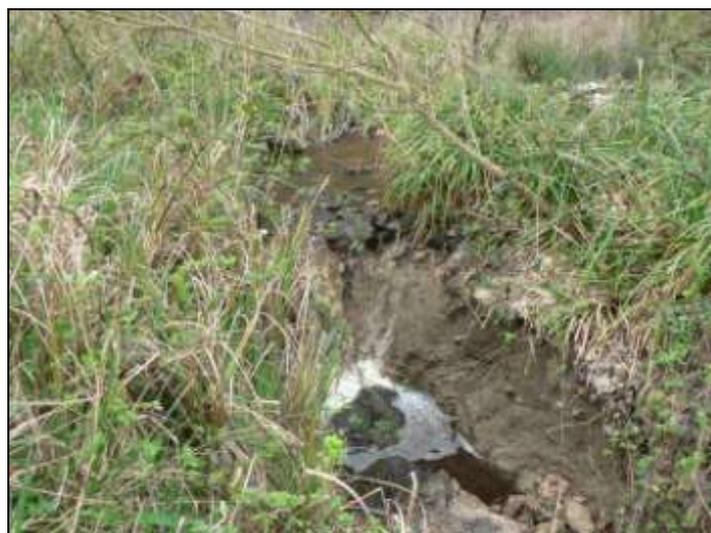
N° M 1	Chute

Référentiel des obstacles à l'écoulement	Non référencé
	Cours d'eau	Ruisseau de la Madeleine
	Localisation	150 m en amont de la confluence avec le Ruau
	Commune	Panzoult
	Usages	
	Nature de l'ouvrage	Naturel
Caractéristiques de l'ouvrage		
Etat		
Hauteur de chute	0,60 m	
Largeur de l'ouvrage	1,20 m	
Profil de l'ouvrage	Vertical	
Incidences de l'ouvrage		
Franchissabilité	Classe 5	
Influence ligne d'eau amont	Création d'un petit plan d'eau étroit de 170 m de long	
Observations	Fort surcreusement en aval de la chute

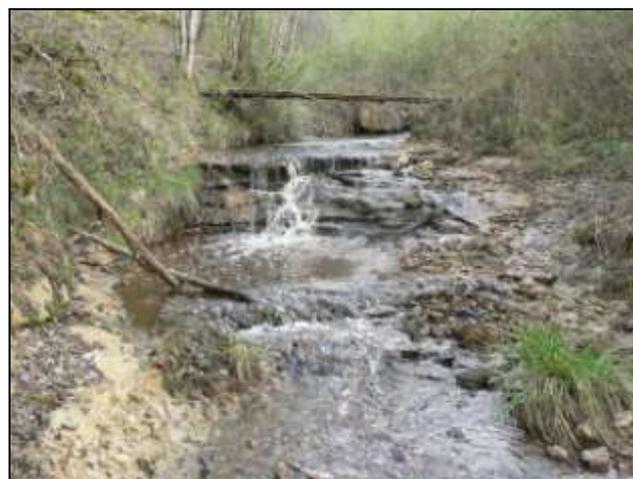
N° M 2	Chute

Référentiel des obstacles à l'écoulement	Non référencé
	Cours d'eau	Ruisseau de la Madeleine
	Localisation	Au niveau des ruines de la Chapelle Madeleine
	Commune	Cravant les Coteaux
	Usages	
	Nature de l'ouvrage	Naturel socle calcaire
Caractéristiques de l'ouvrage		
Etat		
Hauteur de chute	1,60 m	
Largeur de l'ouvrage	5,00 m	
Profil de l'ouvrage	Vertical	
Incidences de l'ouvrage		
Franchissabilité	Classe 5	
Influence ligne d'eau amont	Création d'un petit plan d'eau de 75 m de long	
Observations	Le dispositif est renforcé en amont de la chute par un seuil de grosses pierres de 3 m de large et occasionnant une chute d'eau de 30 cm

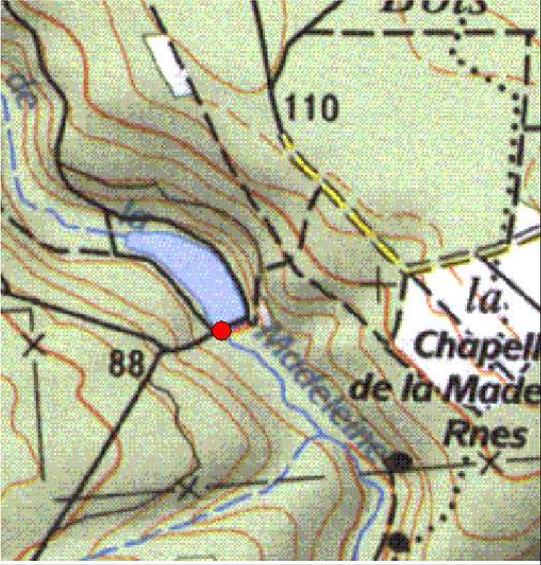
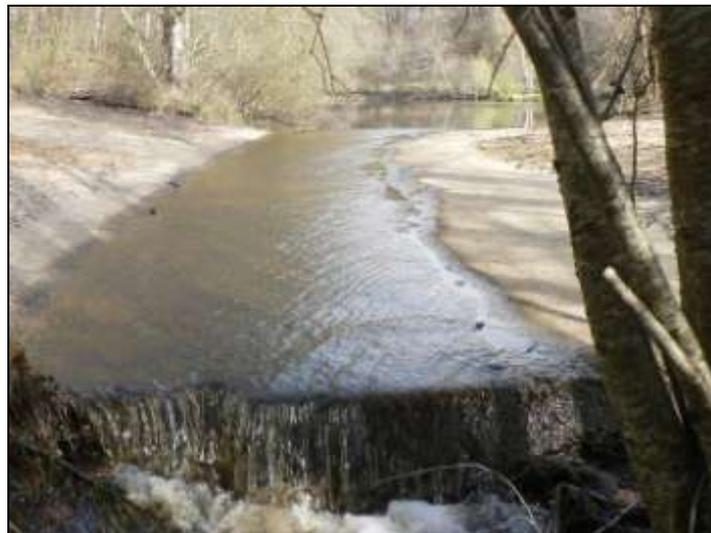
N° M 3	Barrage du Plan d'eau de la Madeleine

Référentiel des obstacles à l'écoulement	Non référencé
	Cours d'eau	Ruisseau de la Madeleine
	Localisation	Plan d'eau de la Madeleine en amont des Ruines de la Chapelle de la Madeleine
	Commune	Cravant les Coteaux
	Usages	Inconnu
	Nature de l'ouvrage	Barrage Déversoir à paroi verticale
Caractéristiques de l'ouvrage		
Etat	Bon	
Hauteur de chute	4 m	
Incidences de l'ouvrage		
Franchissabilité	Classe 5	
Observations

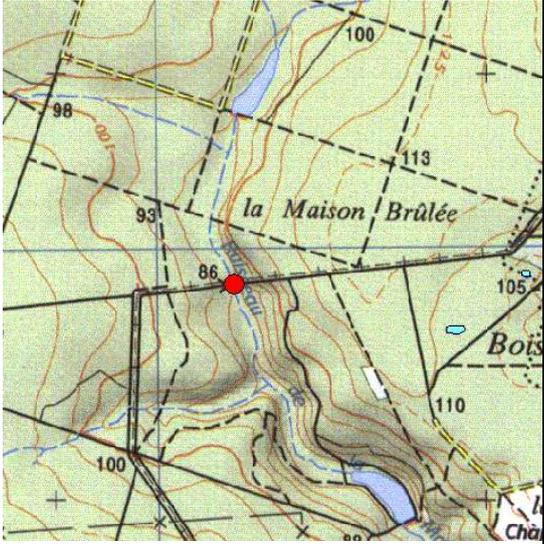
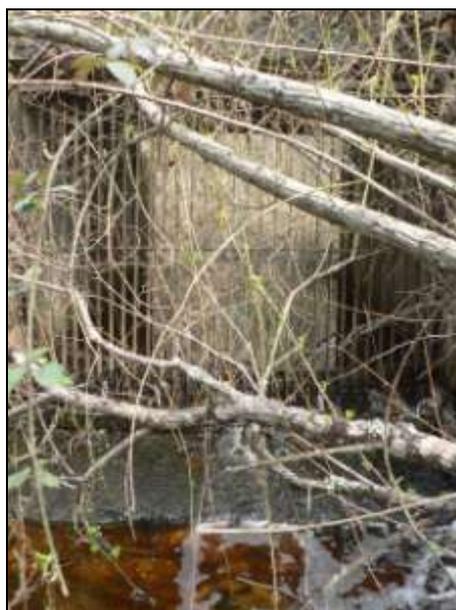
N° M 4	Grille et Seuil

Référentiel des obstacles à l'écoulement	Non référencé
	Cours d'eau	Ruisseau de la Madeleine
	Localisation	Au niveau de la Maison Brulée
	Commune	Cravant les Coteaux
	Usages	Parc cynégétique Eviter la fuite de gibiers
	Nature de l'ouvrage	Grille basculante accompagnée d'un seuil cimenté
Caractéristiques de l'ouvrage		
Etat	moyen	
Seuil : hauteur de chute	40 cm	
Grille : largeur	Ouvrage 2 m Espace entre les barreaux de la grille : 10 cm	
Seuil : profil	Paroi inclinée	
Incidences de l'ouvrage		
Franchissabilité	Classe 3 et classe 5 pour toute espèce supérieure à 10 cm de large	
Influence ligne d'eau amont	faible	
Observations	L'ouvrage est adjacent au pont du chemin forestier qui entoure le parc.

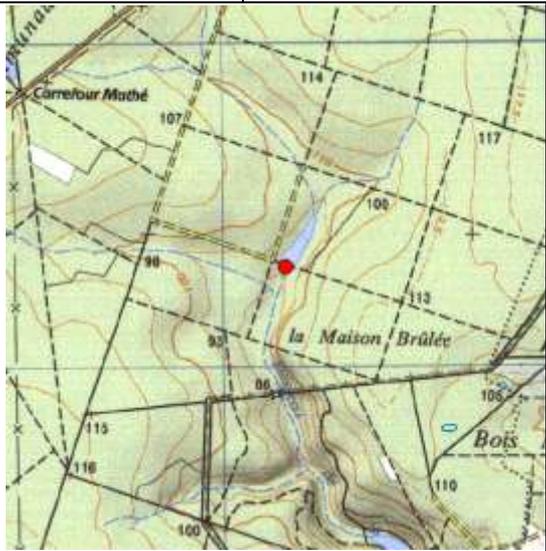
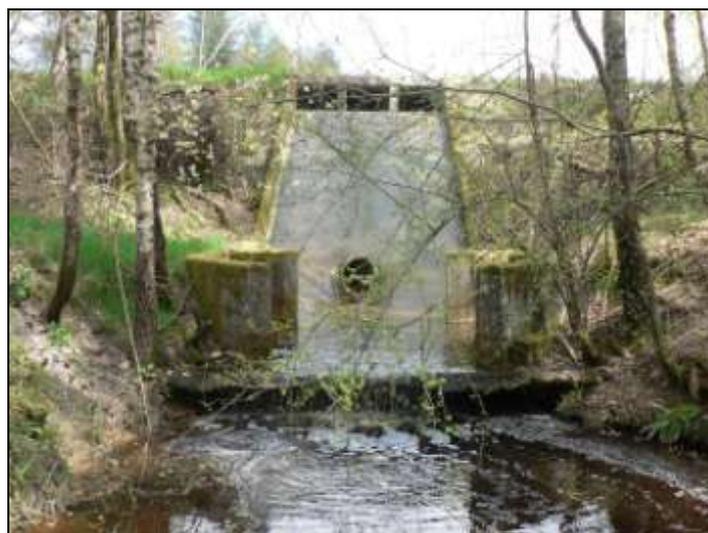
N° M 5	Barrage

Référentiel des obstacles à l'écoulement	ROE 34577
	Cours d'eau	Ruisseau de la Madeleine
	Localisation	Plan de la Maison Brulée
	Commune	Cravant les Coteaux
	Usages	Réserve d'incendie
	Nature de l'ouvrage	Barrage avec déversoir cimenté fortement incliné
Caractéristiques de l'ouvrage		
Etat	Bon	
Seuil de chute	8 m	
Largeur de l'ouvrage	Ouvrage 5 m	
Profil de l'ouvrage	Paroi quasi verticale	
Incidences de l'ouvrage		
Franchissabilité	Classe 5	
Influence ligne d'eau amont	Plan d'eau	
Observations	.
