Reportage photographique du jeudi 10 novembre (juste après abaissement)

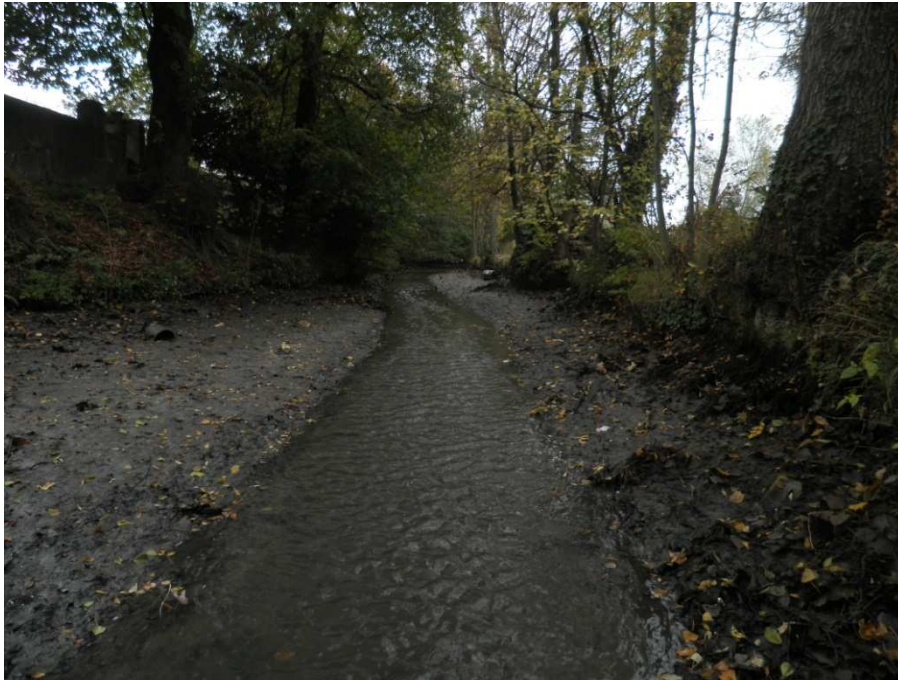
Sur les cent derniers mètres aval du bief, l'eau coule rapidement au milieu des vases. Ce tronçon présente une forte pente du lit.

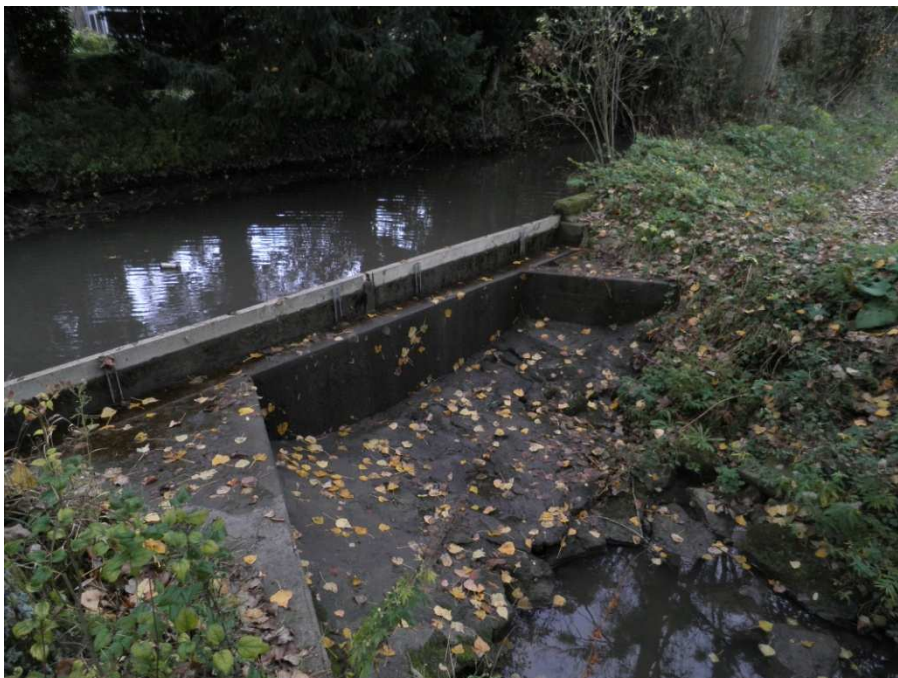
Le déversoir médian du bief possède une partie mobile (planches) et une partie fixe (socle béton). Les planches seront inutiles durant la période d'ouverture des vannages, elles sont à ôter. Le fossé situé en contrebas est dorénavant à sec (auparavant, des suintements entre les planches apportaient un très léger débit).

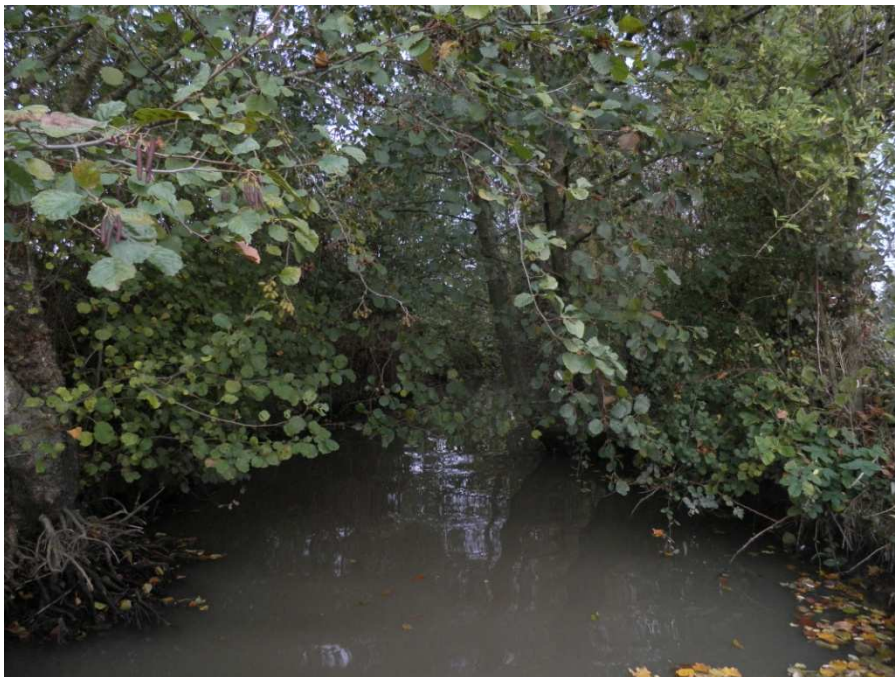
Les travaux d'entretien des rives prévus à la fin de l'hiver permettront d'ouvrir certains secteurs comme celui-ci. Ainsi, le passage des eaux lors des crues sera favorisé.

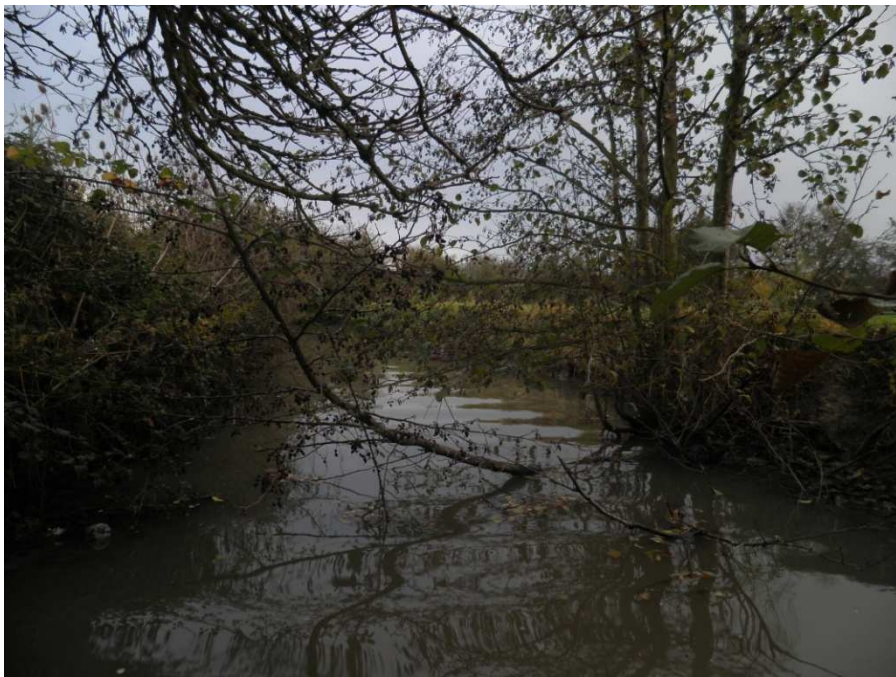
Encore du travail d'entretien de la végétation à prévoir. La démarche consistera à ce que les riverains réalisent eux-mêmes les travaux, et à défaut c'est une entreprise qui s'en chargera (à la charge des propriétaires riverains).

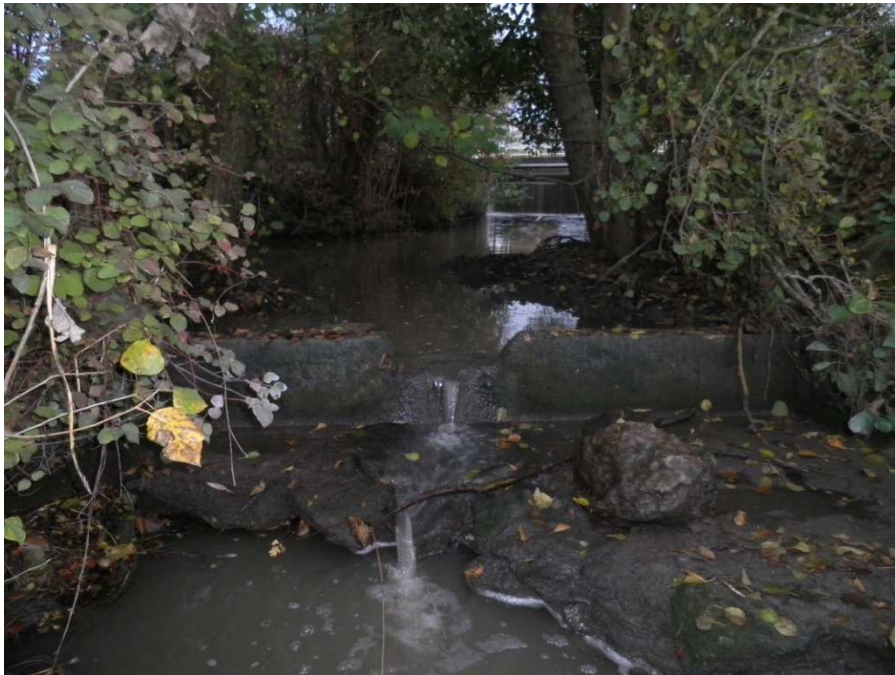
Cet ouvrage situé sur la Manse est le répartiteur des eaux entre cette dernière et le bief. Actuellement, dans cette configuration, plus le niveau du bief est élevé, plus le débit s'engage dans la Manse. A ce jour, l'abaissement du niveau de l'eau provoque donc une baisse significative du débit côté Manse. Les travaux prévus l'été 2012 ont pour objectif d'une part, de mieux répartir les écoulements, en privilégiant la Manse, le bief étant déjà alimenté par la Jugeraie à mi-parcours, puis d'autre part de rendre franchissable cet ouvrage par la faune piscicole.

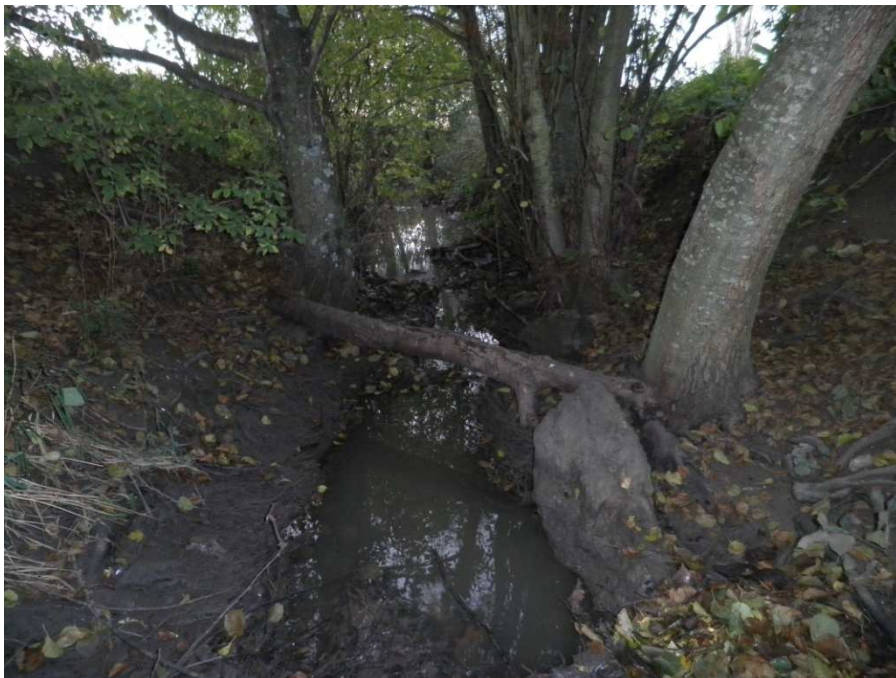
Parfois, des troncs ont été emportés par les crues. Ils seront à ôter au cas par cas.
