**SYNDICAT INTERCOMMUNAL POUR
L'AMENAGEMENT DE LA MANSE
ET DE SES AFFLUENTS**

RUISSEAU DU RUAU ET DE SES AFFLUENTS

ANNEXES

**DOSSIER DE DECLARATION D'INTERET GENERAL
(En application de l'article L.211-7 du code de l'Environnement :**

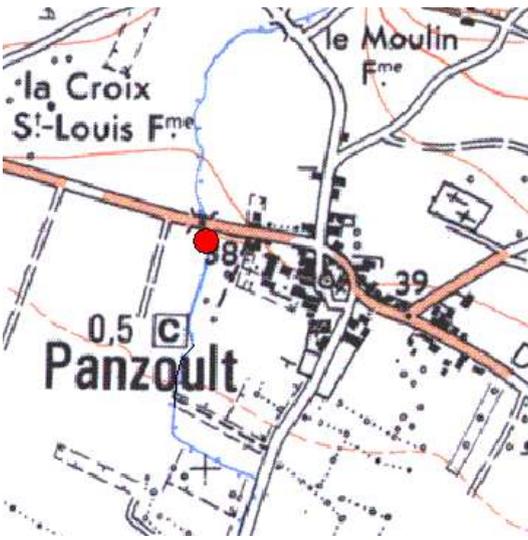
N° R 2	Seuil du lavoir de Panzoult

Référentiel des obstacles à l'écoulement	Non référencé
	Cours d'eau	Ruau
	Localisation	Au sis du pont de la départementale 21
	Commune	Panzoult
	Usages	Usage ancien : lavoir Usage actuel : Patrimonial
	Nature de l'ouvrage	Seuil maçonné équipé en son centre d'une vanne métallique d'1m de large munie de 2 poignées
Caractéristiques de l'ouvrage		
Etat	Moyen	
Hauteur de chute	60 cm	
Largeur de l'ouvrage	4,80 m	
Profil	Paroi verticale	
Incidences de l'ouvrage		
Franchissabilité	Classe 4	
Influence ligne d'eau amont	150 m	
Observations	Le bâti du lavoir a été restauré

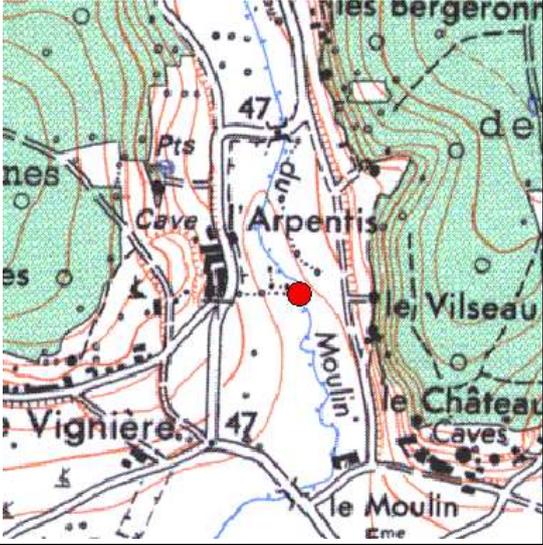
N° R 6	Radier du Pont de l'Arpentis

Référentiel des obstacles à l'écoulement	Non référencé
	Cours d'eau	Ruau
	Localisation	Au sis du hameau l'Arpentis
	Commune	Panzoult
	Usages	Renforcement de pont
	Nature de l'ouvrage	Radier pierreux et maçonné
Caractéristiques de l'ouvrage		
Etat	Moyen	
Hauteur de chute	25 cm	
Largeur de l'ouvrage	2,50 m	
Profil	Paroi inclinée, pente douce, présence de pierres sur le radier	
Incidences de l'ouvrage		
Franchissabilité	Classe 1	
Influence ligne d'eau amont	Nulle	
Observations	Les pierres constitutives au renforcement de la berge en aval du pont sont écroulées, rive droite, réduisant la largeur du lit à 1 m

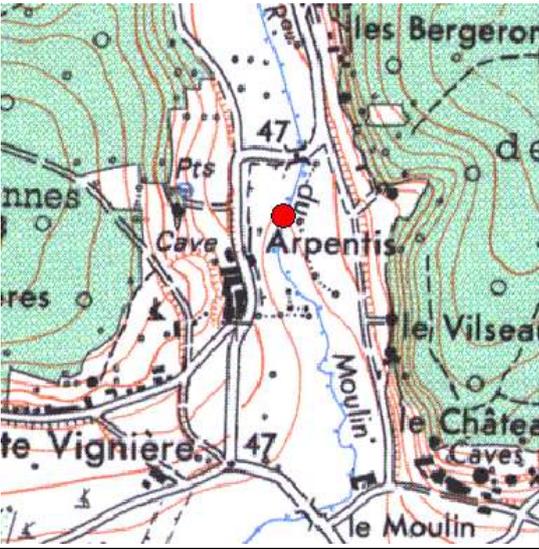
N° R 7		Seuil de l'Arpentis

Référentiel des obstacles à l'écoulement	Non référencé	
	Cours d'eau	Ruau	
	Localisation	Amont du hameau l'Arpentis	
	Commune	Panzoult	
	Usages	Inconnu	
	Nature de l'ouvrage	Planches	
Caractéristiques de l'ouvrage			
Etat	Mauvais		
Hauteur de chute	30 cm		
Largeur de l'ouvrage	2,50 m		
Profil	Paroi verticale		
Incidences de l'ouvrage			
Franchissabilité	Classe 2		
Influence ligne d'eau amont	20 m		
Observations

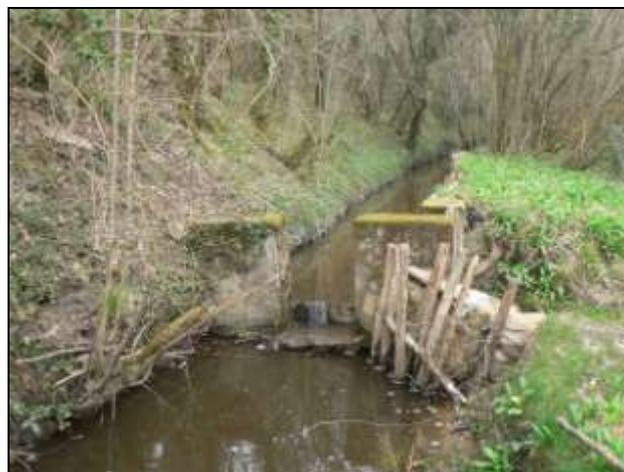
Référentiel des obstacles à l'écoulement	Non référencé	
	Cours d'eau	Ruau	
	Localisation	En amont du plan d'eau de Bois Girault	
	Commune	Panzoult	
	Usages	Dévier les eaux du Ruau vers le plan d'eau	
	Nature de l'ouvrage	Culée cimentée Bardeaux en bois	
Caractéristiques de l'ouvrage			
Etat	bon		
Hauteur de chute	35 cm		
Largeur de l'ouvrage Largeur du seuil	2,20 m 75 cm		
Profil	Paroi verticale		
Incidences de l'ouvrage			
Franchissabilité	Classe 4		
Influence ligne d'eau amont	60 m		
Observations	L'ouvrage est accompagné, rive gauche, d'un seuil présentant les mêmes caractéristiques physiques. L'objectif est de réguler les eaux entre le bras d'alimentation de l'étang et le bras de décharge.

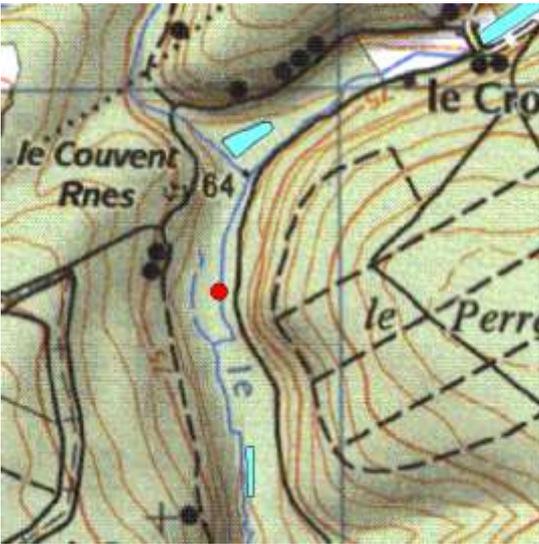
N° R 12		Gué

Référentiel des obstacles à l'écoulement	Non référencé	
	Cours d'eau	Ruau	
	Localisation	170 m en aval de la confluence avec le ruisseau de la Madeleine.	
	Commune	Panzoult	
	Usages	Gué	
	Nature de l'ouvrage	Gué constitué de pierres	
Caractéristiques de l'ouvrage			
Etat	Mauvais		
Hauteur de chute	0,40 m		
Largeur de l'ouvrage	4,00 m		
Profil de l'ouvrage	Incliné		
Incidences de l'ouvrage			
Franchissabilité	Classe 2		
Influence ligne d'eau amont	10 m		
Observations	Lame d'eau sur le gué de 2 à 3 cm

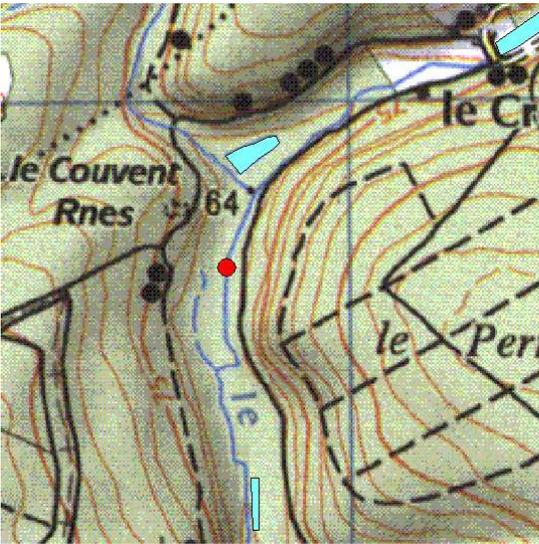
N° R 13		Seuil

Référentiel des obstacles à l'écoulement	Non référencé	
	Cours d'eau	Ruau	
	Localisation	100 m en aval de la confluence avec le ruisseau de la Madeleine.	
	Commune	Panzoult	
	Usages		
	Nature de l'ouvrage	Seuil maçonné Absence de batardeaux	
Caractéristiques de l'ouvrage			
Etat	Mauvais		
Hauteur de chute	0,40 m		
Largeur de l'ouvrage	4,00 m		
Largeur seuil	2,50 m		
Profil de l'ouvrage	Vertical		
Incidences de l'ouvrage			
Franchissabilité	Classe 4		
Influence ligne d'eau amont	10 m		
Observations

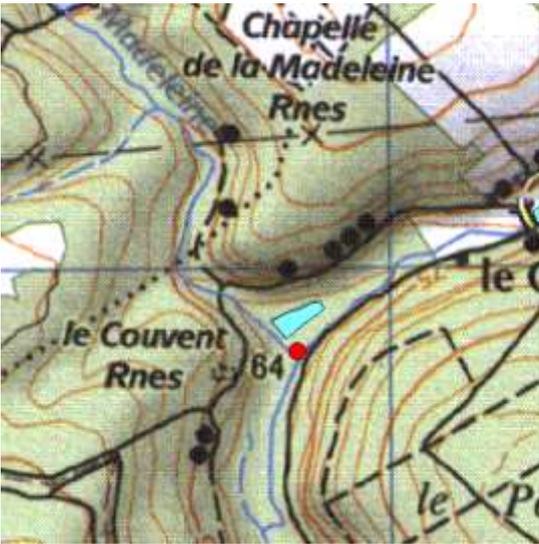
N° R 14		Seuil

Référentiel des obstacles à l'écoulement	Non référencé	
	Cours d'eau	Ruau	
	Localisation	Au niveau de la confluence avec le ruisseau de la Madeleine.	
	Commune	Panzoult	
	Usages		
	Nature de l'ouvrage	Blocs de pierres	
Caractéristiques de l'ouvrage			
Etat	Mauvais		
Hauteur de chute	0,30 m		
Largeur de l'ouvrage	3,00 m		
Profil de l'ouvrage	Incliné		
Incidences de l'ouvrage			
Franchissabilité	Classe 3		
Influence ligne d'eau amont	10 m		
Observations

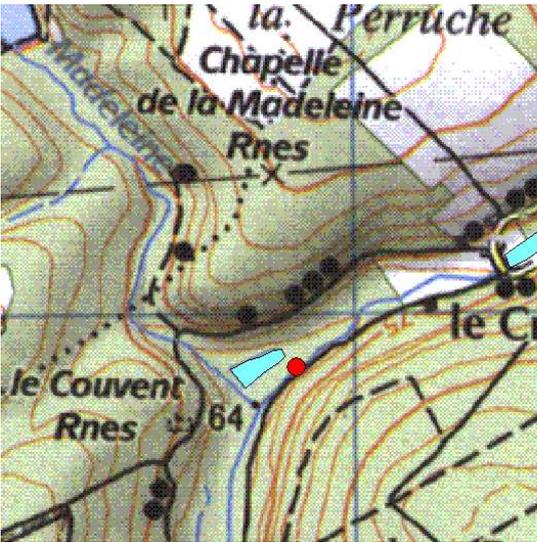
N° R 15	Gué

Référentiel des obstacles à l'écoulement	Non référencé
	Cours d'eau	Ruau
	Localisation	320 m en aval du plan d'eau du Croulay
	Commune	Panzoult
	Usages	
	Nature de l'ouvrage	Blocs de pierres
Caractéristiques de l'ouvrage		
Etat	Mauvais	
Hauteur de chute	0,70 m	
Largeur de l'ouvrage	3,00 m	
Profil de l'ouvrage	Très incliné	
Incidences de l'ouvrage		
Franchissabilité	Classe 4	
Influence ligne d'eau amont	50 m	
Observations	Gué non usité

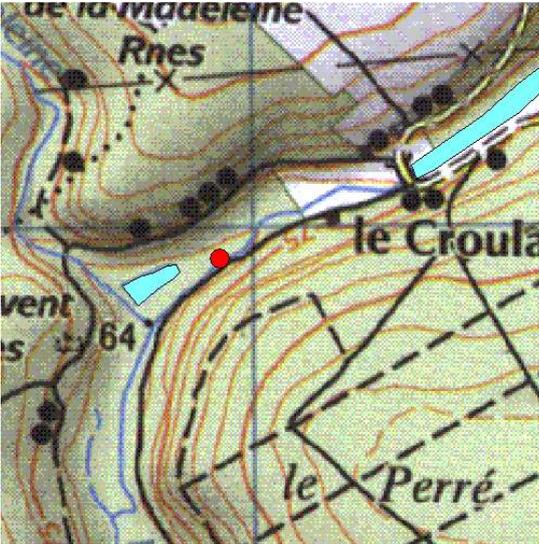
N° R 16		4 Seuils

Référentiel des obstacles à l'écoulement	Non référencé	
	Cours d'eau	Ruau	
	Localisation	260 m en aval du plan d'eau du Croulay	
	Commune	Panzoult	
	Usages		
	Nature de l'ouvrage	Blocs de pierres	
Caractéristiques de l'ouvrage			
Etat	Moyen		
Hauteur de chute	0,40 m		
Largeur de l'ouvrage	4,00 m		
Profil de l'ouvrage	Incliné		
Incidences de l'ouvrage			
Franchissabilité	Classe 2		
Influence ligne d'eau amont	faible		
Observations

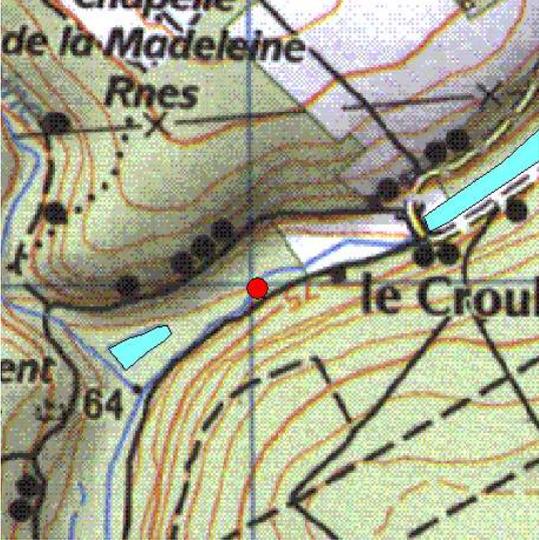
N° R 17	Seuil

Référentiel des obstacles à l'écoulement	Non référencé
	Cours d'eau	Ruau
	Localisation	210 m en aval du plan d'eau du Croulay
	Commune	Panzoult
	Usages	
	Nature de l'ouvrage	Culée maçonnée Bardeau en bois
Caractéristiques de l'ouvrage		
Etat	Mauvais	
Hauteur de chute	0,80 m	
Largeur de l'ouvrage Largeur du seuil	5,00 m 1,30 m	
Profil de l'ouvrage	Vertical	
Incidences de l'ouvrage		
Franchissabilité	Classe 5	
Influence ligne d'eau amont	60 m	
Observations	L'ouvrage est surmonté d'une passerelle en bois

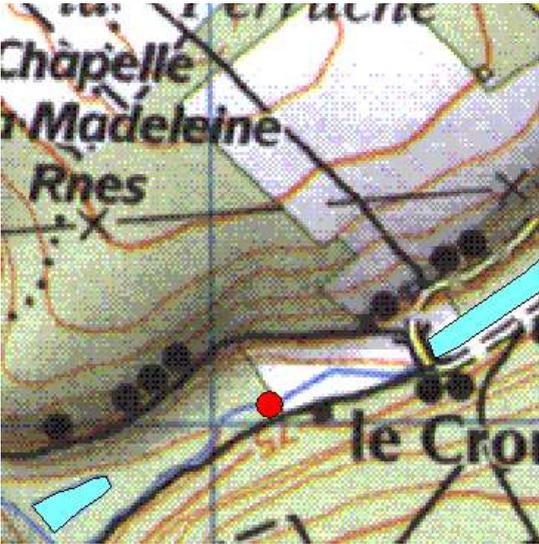
N° R 18	Seuil

Référentiel des obstacles à l'écoulement	Non référencé
	Cours d'eau	Ruau
	Localisation	150 m en aval du plan d'eau du Croulay
	Commune	Panzoult
	Usages	
	Nature de l'ouvrage	Culée maçonnée Bardeau en bois
Caractéristiques de l'ouvrage		
Etat	Moyen	
Hauteur de chute	1,20 m	
Largeur de l'ouvrage Largeur du seuil	4 m 1 m	
Profil de l'ouvrage	Vertical sur 80 cm puis incliné sur 40 cm	
Incidences de l'ouvrage		
Franchissabilité	Classe 5	
Influence ligne d'eau amont	75 m	
Observations	L'ouvrage est surmonté d'une passerelle en bois

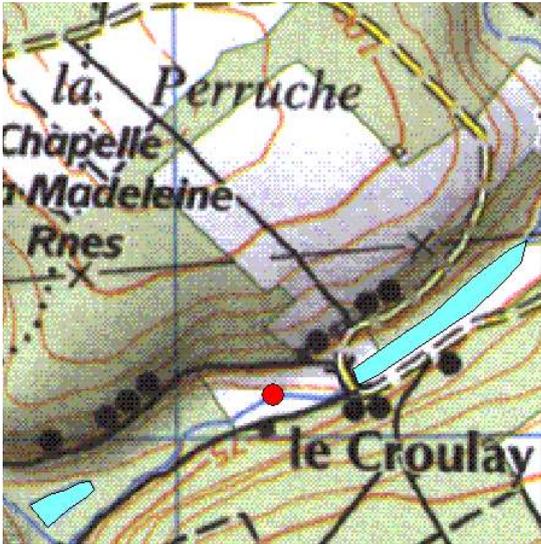
N° R 19		Gué

Référentiel des obstacles à l'écoulement	Non référencé	
	Cours d'eau	Ruau	
	Localisation	75 m en aval du plan d'eau du Croulay	
	Commune	Panzoult	
	Usages	Gué	
	Nature de l'ouvrage	Gros blocs rocheux	
Caractéristiques de l'ouvrage			
Etat	Moyen		
Hauteur de chute	0.40 m		
Largeur du gué	4 m		
Profil de l'ouvrage			
Incidences de l'ouvrage			
Franchissabilité	Classe 4		
Influence ligne d'eau amont	25 m		
Observations	L'eau s'écoule sous et entre les blocs de pierres

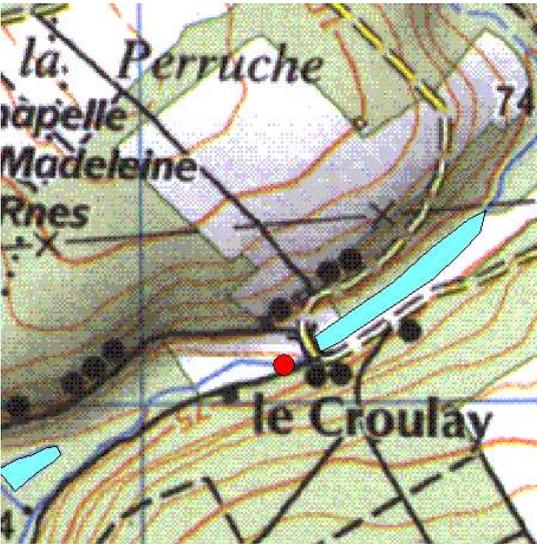
N° R 20		Seuil

Référentiel des obstacles à l'écoulement	Non référencé	
	Cours d'eau	Ruau	
	Localisation	25 m en aval du plan d'eau du Croulay	
	Commune	Panzoult	
	Usages		
	Nature de l'ouvrage	Seuil maçonné dépourvu de palplanches	
Caractéristiques de l'ouvrage			
Etat	Mauvais		
Hauteur de chute	1,10 cm		
Largeur de l'ouvrage	1,75 m		
Profil de l'ouvrage	Paroi verticale		
Incidences de l'ouvrage			
Franchissabilité	Classe 5		
Influence ligne d'eau amont	25 m		
Observations

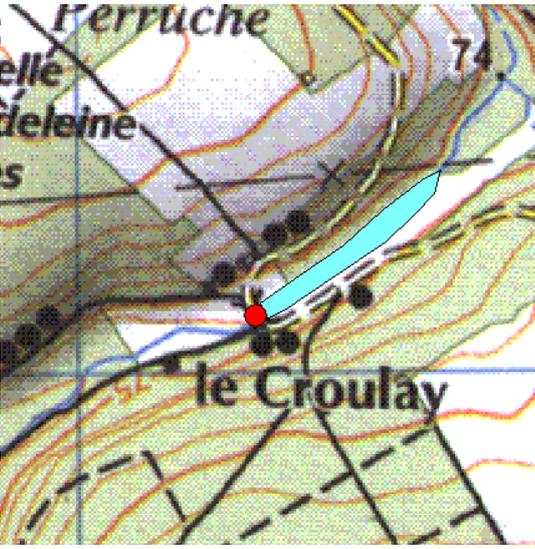
N° R 21		Barrage de plan d'eau

Référentiel des obstacles à l'écoulement	Non référencé	
	Cours d'eau	Ruau	
	Localisation	Plan d'eau du Croulay	
	Commune	Panzoult	
	Usages		
	Nature de l'ouvrage	Barrage accompagné d'un déversoir en planches suivi d'un radier de pont constitué d'une buse	
Caractéristiques de l'ouvrage			
Etat	Bon		
Hauteur de chute du déversoir	1,70 m		
Hauteur du radier	0,30 m		
Largeur du déversoir	1,00 m		
Diamètres des buses	2,00 m		
Profil déversoir et radier	Paroi verticale		
Incidences de l'ouvrage			
Franchissabilité	Classe 5		
Influence ligne d'eau amont	Plan d'eau		
Observations

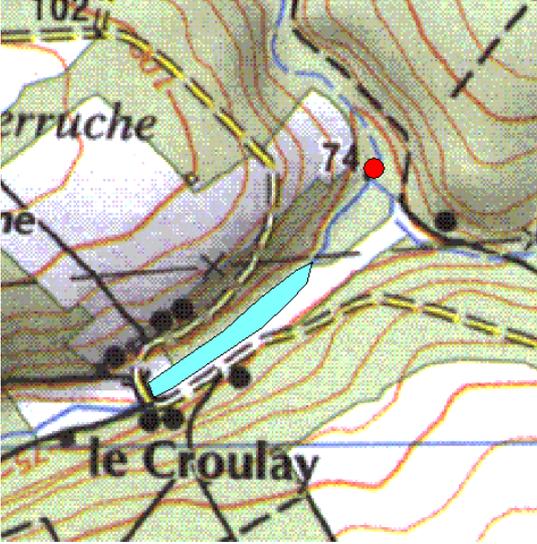
N° R 23		Radier du Pont

Référentiel des obstacles à l'écoulement	Non référencé	
	Cours d'eau	Ruau	
	Localisation	100 m en amont du plan d'eau du Croulay	
	Commune	Panzoult	
	Usages	Pont	
	Nature de l'ouvrage	Radier de pont constitué de 3 buses	
Caractéristiques de l'ouvrage			
Etat	Bon		
Hauteur de chute	60 cm		
Largeur de du pont Diamètres des buses	2,00 m 0,60 m		
Profil	Vertical		
Incidences de l'ouvrage			
Franchissabilité	Classe 5		
Influence ligne d'eau amont	100 m		
Observations	L'ouvrage provoque l'inondation du lit majeur sur 100 m

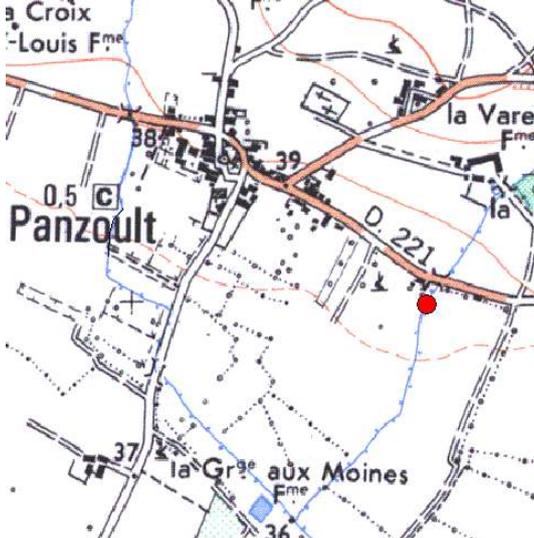
N° C2	Seuil Rue des Ecoles

Référentiel des obstacles à l'écoulement	Non référencé
	Cours d'eau	Ruisseau de Coullaine
	Localisation	10m en aval de la rue des Ecoles (départementale 221)
	Commune	Panzoult
	Usages	Inconnu
	Nature de l'ouvrage	Culée cimentée avec un seuil pierreux
Caractéristiques de l'ouvrage		
Etat	Moyen	
Hauteur de chute	30 cm	
Largeur de l'ouvrage	2 m	
Profil	Paroi verticale	
Incidences de l'ouvrage		
Franchissabilité	Classe 3	
Influence ligne d'eau amont	Faible	
Observations	Largeur du seuil 90 cm

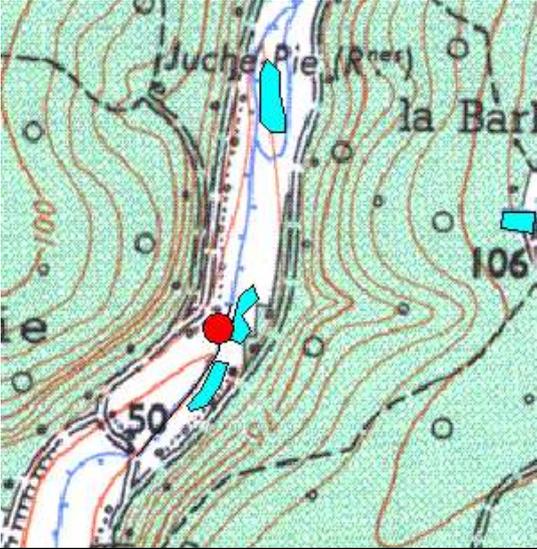
N° C9	Seuil

Référentiel des obstacles à l'écoulement	Non référencé
	Cours d'eau	Ruisseau de Coullaine
	Localisation	Au sis du hameau la Marinière 240 m en amont du pont
	Commune	Panzoult
	Usages	Maintenir une lame d'eau pour l'alimentation d'un plan d'eau
	Nature de l'ouvrage	Culée cimentée Bardeaux bois joints au ciment
Caractéristiques de l'ouvrage		
Etat	Bon	
Hauteur de chute	70 cm	
Largeur de l'ouvrage	2,70 m	
Profil	Paroi verticale	
Incidences de l'ouvrage		
Franchissabilité	Classe 5	
Influence ligne d'eau amont	150 m	
Observations	Largeur du bardeau 1,45 m

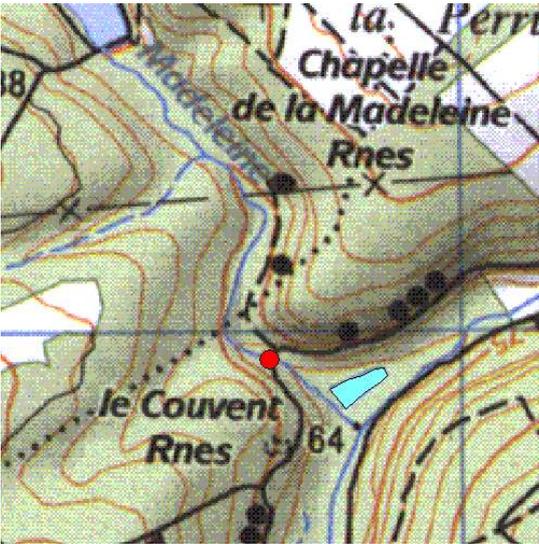
N° M 1	Chute

Référentiel des obstacles à l'écoulement	Non référencé
	Cours d'eau	Ruisseau de la Madeleine
	Localisation	150 m en amont de la confluence avec le Ruau
	Commune	Panzoult
	Usages	
	Nature de l'ouvrage	Naturel
Caractéristiques de l'ouvrage		
Etat		
Hauteur de chute	0,60 m	
Largeur de l'ouvrage	1,20 m	
Profil de l'ouvrage	Vertical	
Incidences de l'ouvrage		
Franchissabilité	Classe 5	
Influence ligne d'eau amont	Création d'un petit plan d'eau étroit de 170 m de long	
Observations	Fort surcreusement en aval de la chute

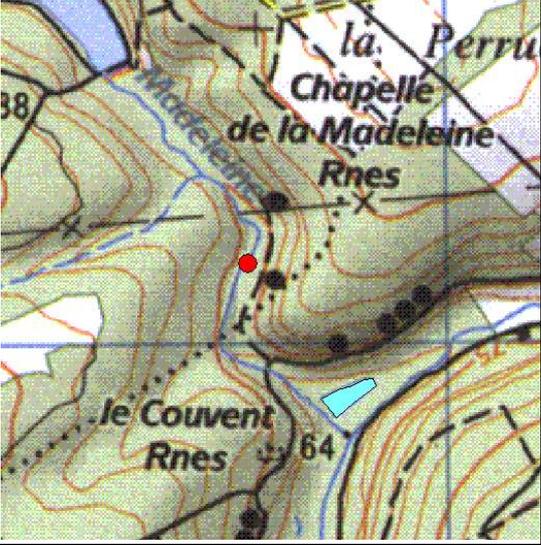
N° M 2	Chute

Référentiel des obstacles à l'écoulement	Non référencé
	Cours d'eau	Ruisseau de la Madeleine
	Localisation	Au niveau des ruines de la Chapelle Madeleine
	Commune	Cravant les Coteaux
	Usages	
	Nature de l'ouvrage	Naturel socle calcaire
Caractéristiques de l'ouvrage		
Etat		
Hauteur de chute	1,60 m	
Largeur de l'ouvrage	5,00 m	
Profil de l'ouvrage	Vertical	
Incidences de l'ouvrage		
Franchissabilité	Classe 5	
Influence ligne d'eau amont	Création d'un petit plan d'eau de 75 m de long	
Observations	Le dispositif est renforcé en amont de la chute par un seuil de grosses pierres de 3 m de large et occasionnant une chute d'eau de 30 cm
